# Diagnostikaaruanne

## 2016 VOLKSWAGEN GOLF 7 Highline

### Tuvastatud puuduste kokkuvõte

Longo poolt läbi viidud põhjaliku diagnostika käigus, 13 puudust olid tuvastatud sõidukis.

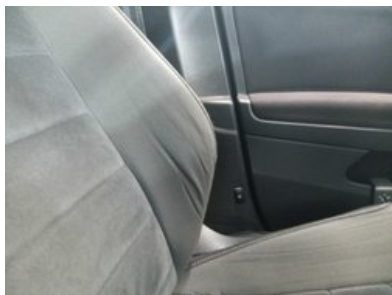
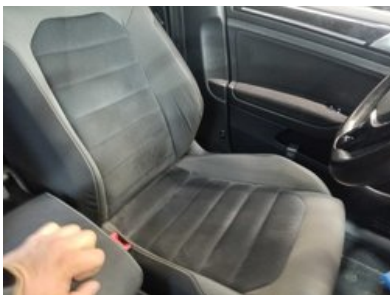
- ✓ **1. Istmed:** Kõik Istmed - Seisukord

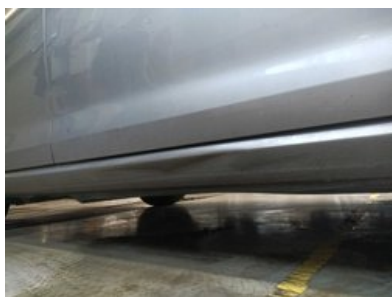
- ✓ **1. Külg:** Vasak ja Parem Külg - Nähtavad Kahjustused ja Kriimustused

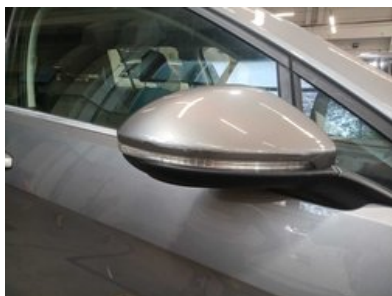
- ✓ **2. Külg:** Välispeeglid - Peeglite Terviklikkus ja Kinnitamine Auto Külge

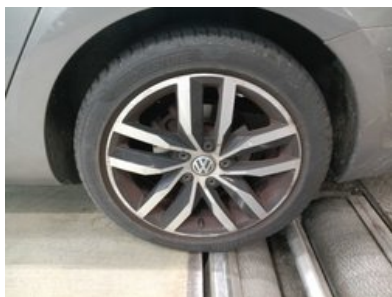
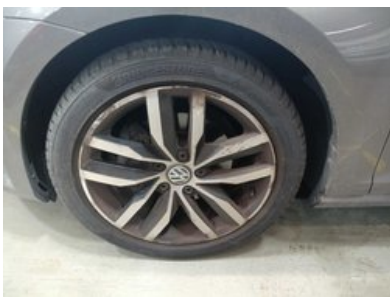
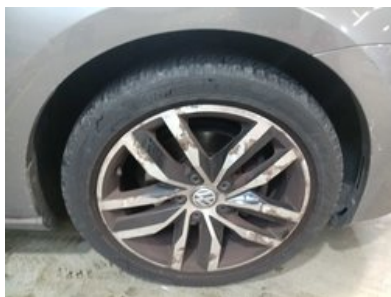
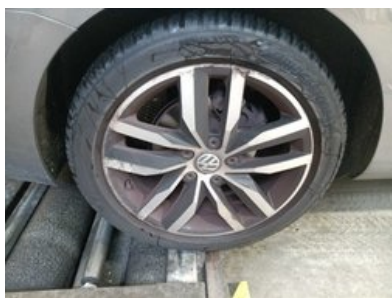
✓ **3. Külg:** Veljed - Seisukord

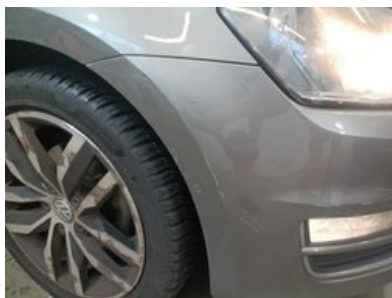
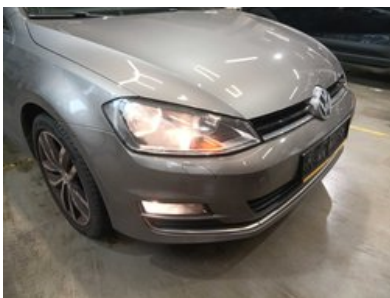
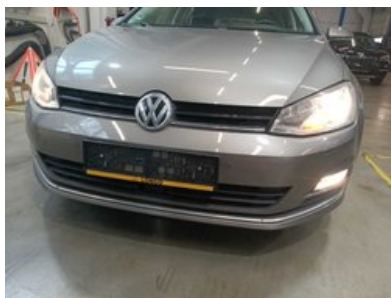
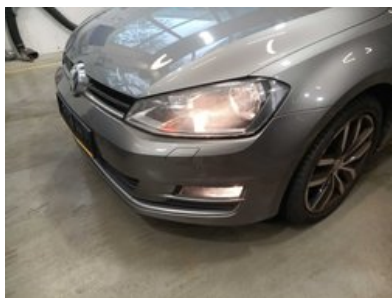
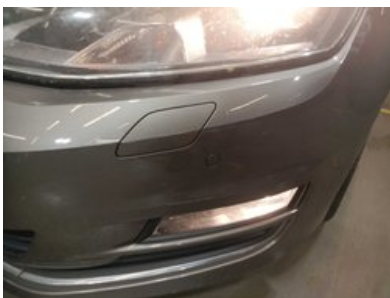
✓ **4. Esiosa:** Esistange - Seisukord ja Joondus

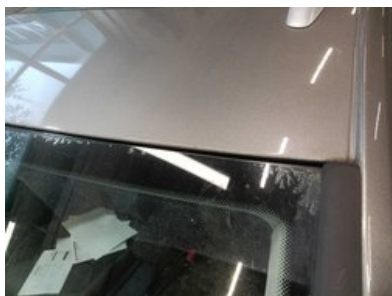
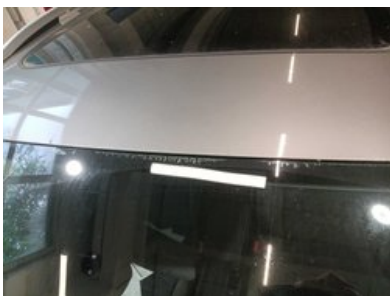
✓ **5. Esiosa:** Esiklaasi terviklikkus - puuduvad tehnöülevaatust välistavad kahjustused

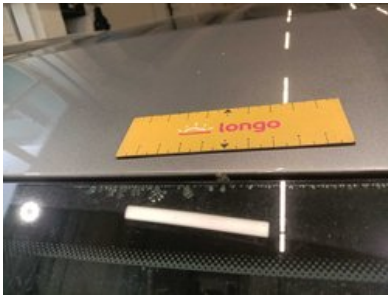
✓ **6. Muu:** Katus - Nähtavad kahjustused (nt rahekahjustused)

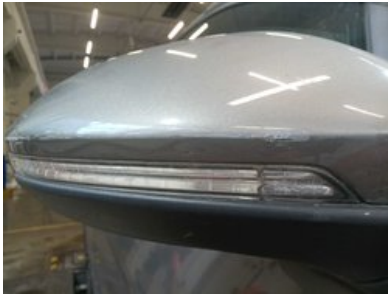
✓ **7. Tuled:** Auto Küljetuled - Toimimine, Kahjustused ja Värv

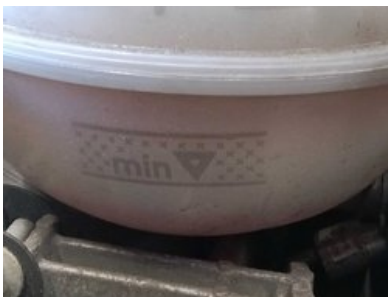
✓ **1. MUU:** Jahutussüsteemi Täitmine

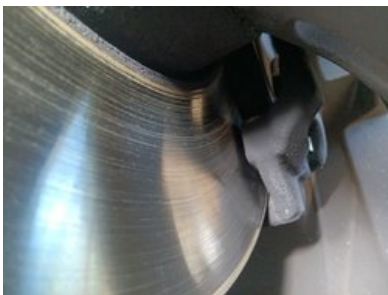
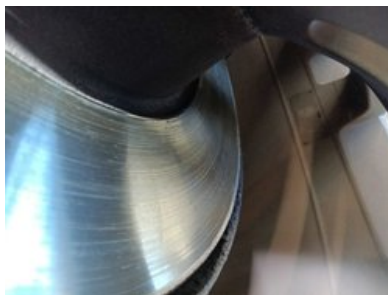
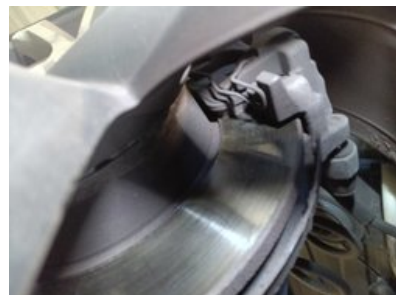
✓ **3. PIDURID:** Pidurite Seisukord

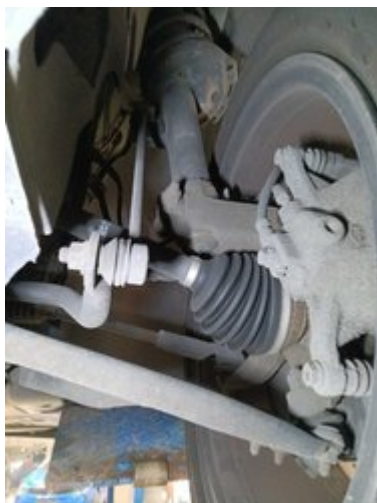
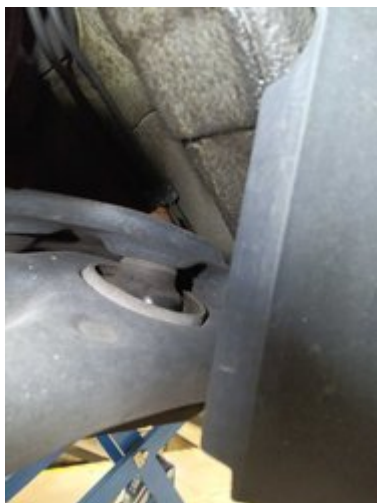
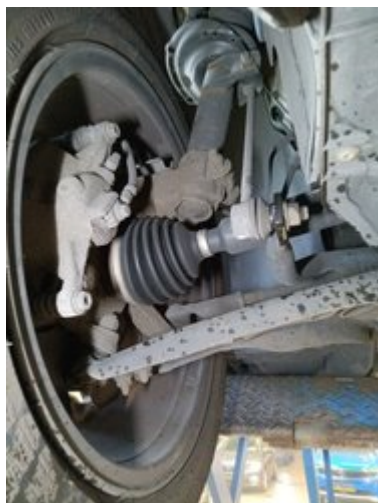
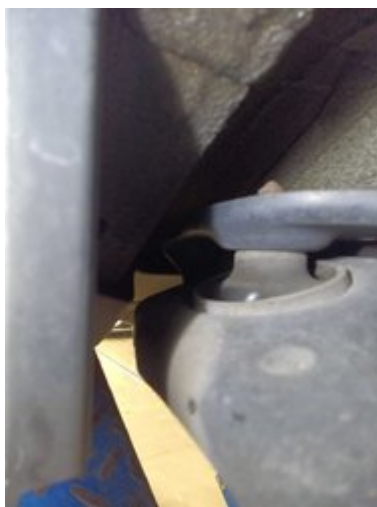
✓ **4. VEDRUSTUS:** Veermiku seisukord

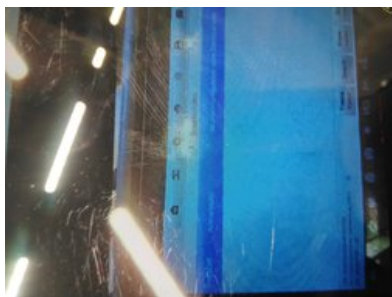
✓ **5. ÜLDINE ELEKTER:** Õlirõhu Regulaator
