Diagnostikaaruanne

2015 FORD KUGA Titanium

Longo poolt läbi viidud põhjaliku diagnostika käigus, 12 puudust olid tuvastatud sõidukis.

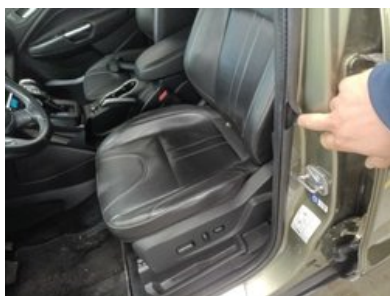
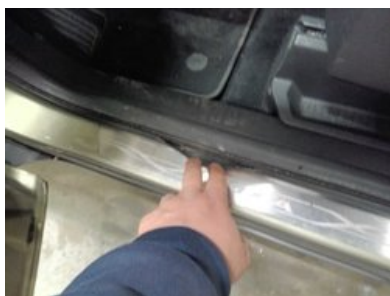
✔ **1. Uksed:** Uste Kummitihendid

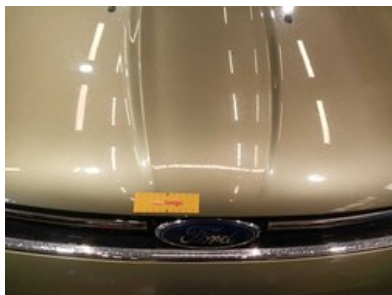
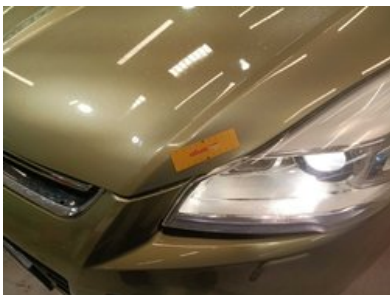
✓ **1. Esiosa:** Kapott - Nähtavad Kahjustused

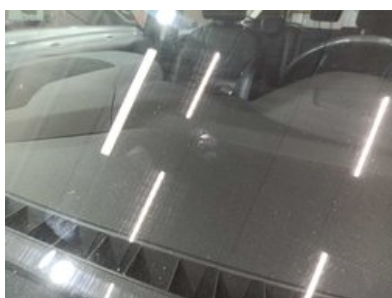
✓ **2. Esiosa:** Esiklaasi terviklikkus - puuduvad tehnölevaatust välistavad kahjustused

- ✓ 1. Esitulede Pesuri Katte Kinnitus
- ✓ 2. Esiklaasi Remont
- ✓ 3. Esitulede Pesuri Pihustusava Kate

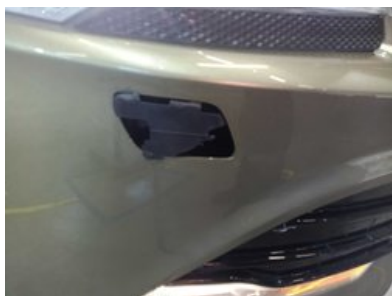
✓ **3. Esiosa:** Esistange - Seisukord ja Joondus

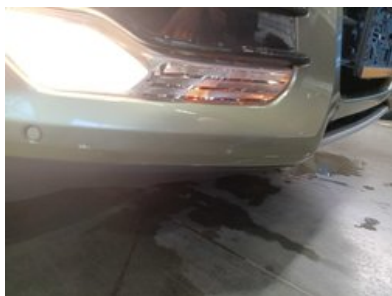
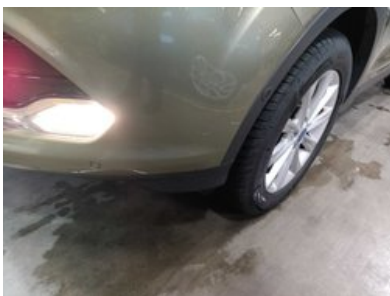
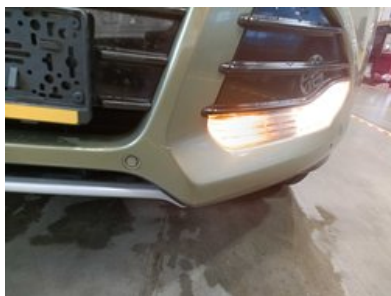
✓ **4. Esiosa:** Esistange - Seisukord ja Joondus

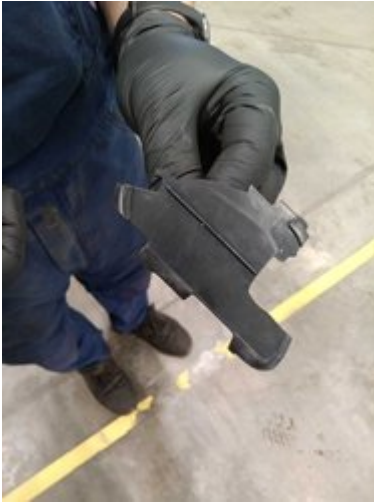
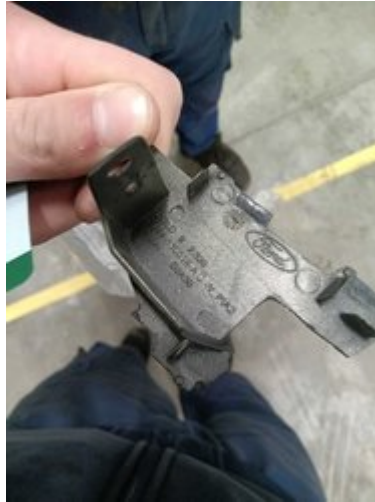
✓ **5. Esiosa:** Esistange - Seisukord ja Joondus

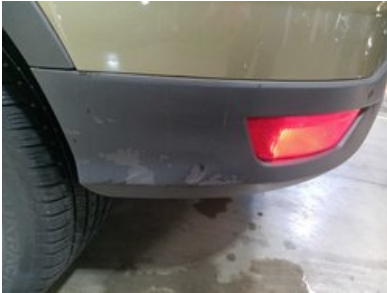
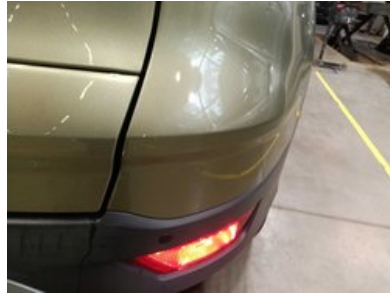
✓ **6. Tagaosa:** Tagumine stange - Seisukord ja joondus

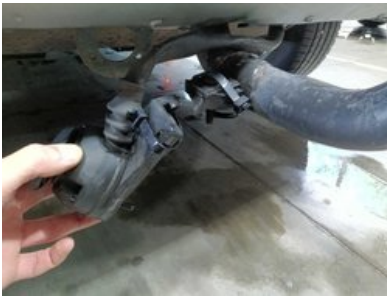
✓ **7. Tagaosa:** Kärükonks (Kinnitus, eemaldamismehhanism, välise valgustuse pistik, pistiku paksus)

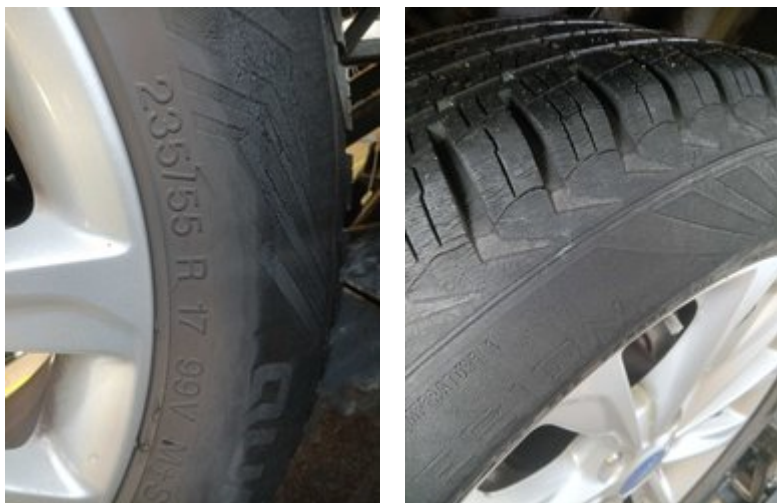
✓ **2. MUU:** Vahetada Rehve

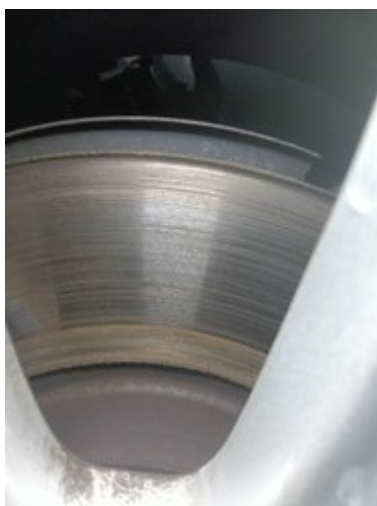
✓ **3. PIDURID:** Esimesed Pidurikettad Mõlemad

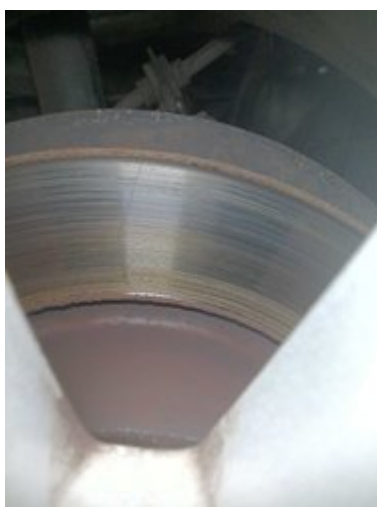
✓ **4. PIDURID:** Tagumine Piduri Ketas (Mõlemad)
