### Auto andmed

# Diagnostikaaruanne

## 2015 VOLKSWAGEN GOLF 7 GTE

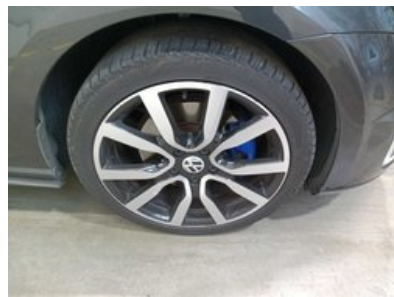
### ✓ 1. Külg: Veljed - Seisukord
