# Diagnostikaaruanne

## 2022 KIA SPORTAGE DynamicPlusLine

Kontrollitud Longo Shared Service sertifitseeritud diagnostika meeskonna poolt: Mindaugas G., Arnas S.

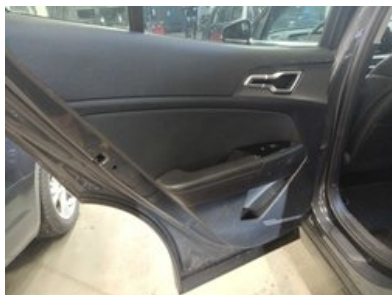
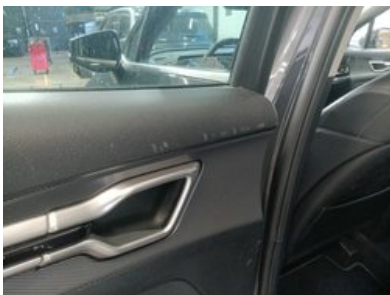
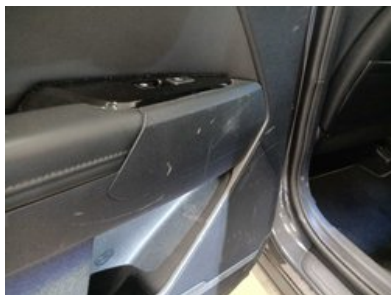
### ✓ 1. Uksed: Katted ja liistud - Seisukord

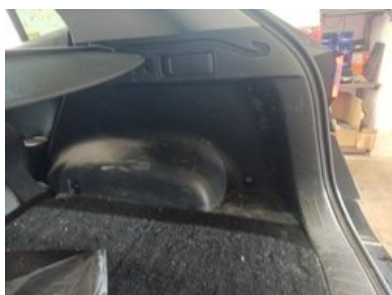
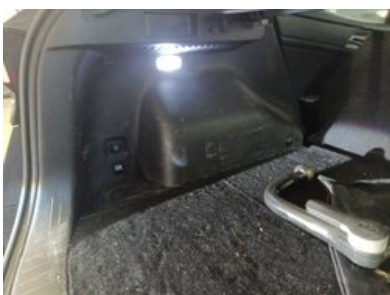
### ✓ 2. Salong: Katted ja liistud - Seisukord
