# Diagnostikaaruanne

## 2018 BMW 218 Gran Tourer Executive Laun

### Diagnostika üksikasjad

### Tuvastatud puuduste kokkuvõte

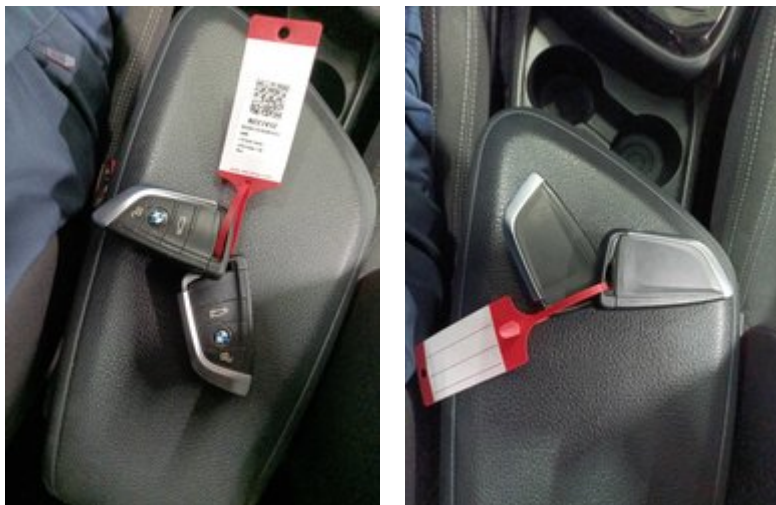
### ✓ 1. Salong: Tarvikud - Toimimine ja Seisukord

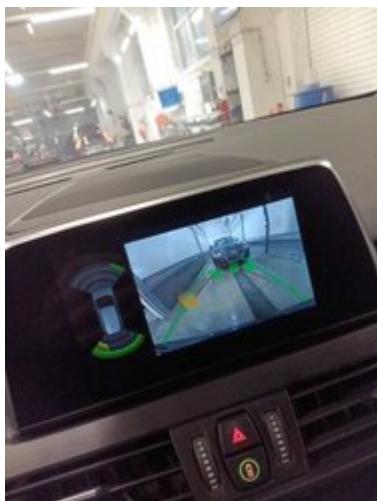
### ✓ 2. Salong: Tarvikud - Toimimine ja Seisukord

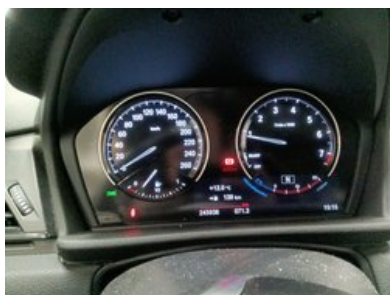
### ✓ 3. Salong: Tarvikud - Toimimine ja Seisukord

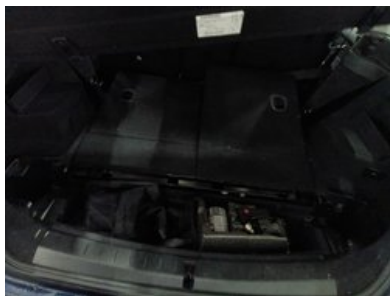
✓ **4. Salong:** Tarvikud - Toimimine ja Seisukord

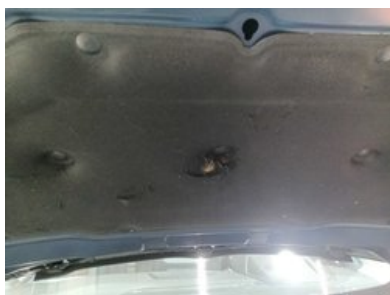
✓ **1. Esiosa:** Kapoti Heliisolatsioon - Seisukord

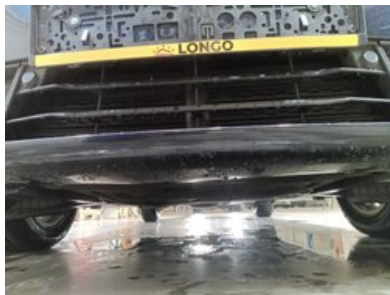
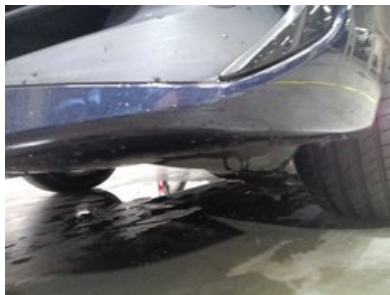
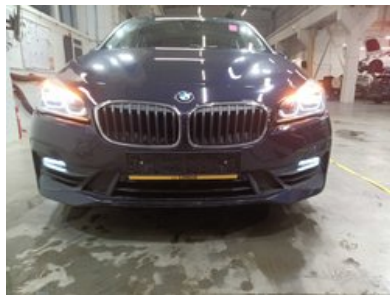
✓ **2. Esiosa:** Esistange - Seisukord ja Joondus

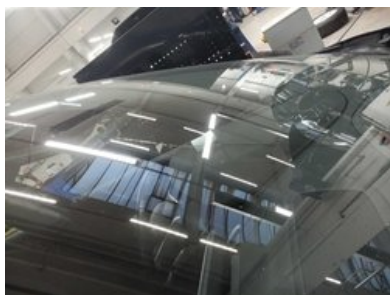
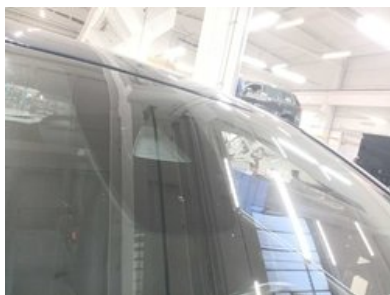
✓ **3. Esiosa:** Esiklaasi terviklikkus - puuduvad tehnöölevaatust välistavad kahjustused

- ✓ 1. Esiklaasi Vahetamine

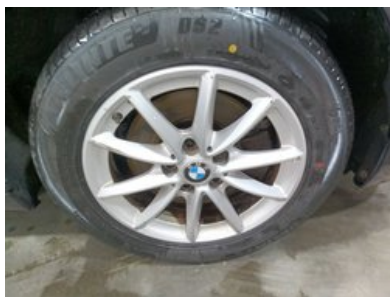
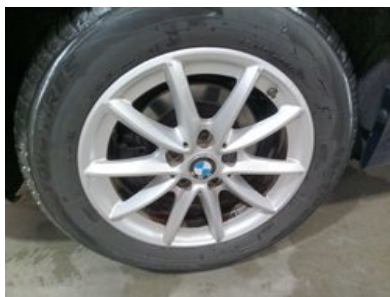
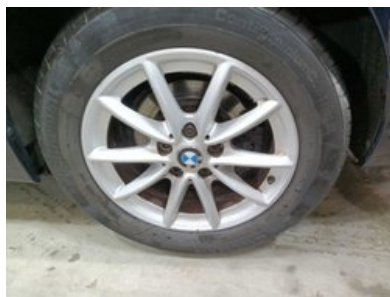
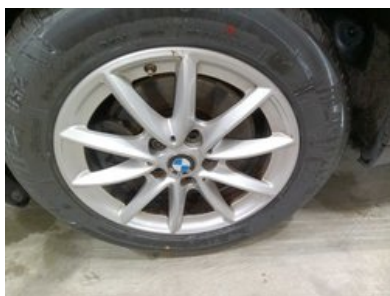
✓ **4. Külg:** Veljed - Seisukord

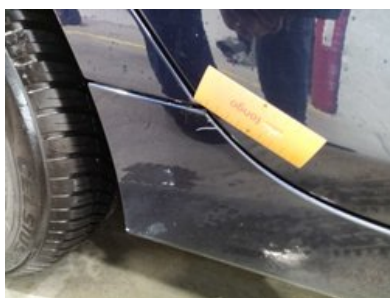
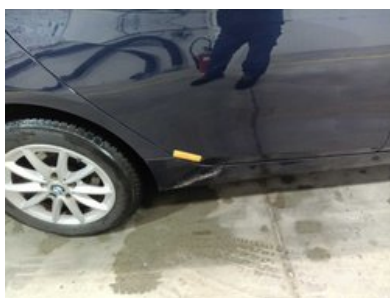
✓ **5. Külg:** Vasak ja Parem Külg - Nähtavad Kahjustused ja Kriimustused

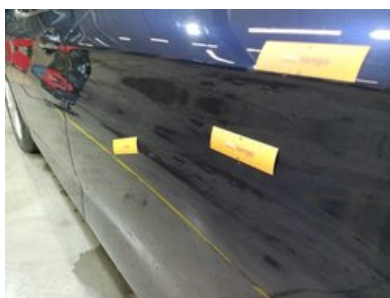
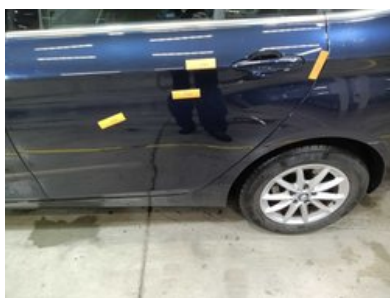
✓ **6. Külg:** Vasak ja Parem Külg - Nähtavad Kahjustused ja Kriimustused

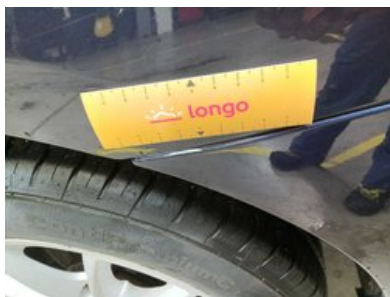
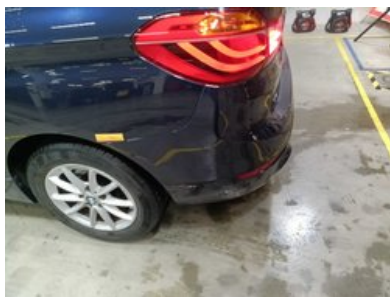
✔ **7. Tagaosa:** Tagumine stange - Seisukord ja joondus

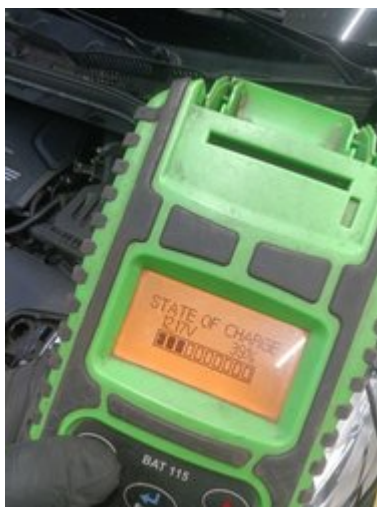
✔ **1. MUU:** Laadida Akut

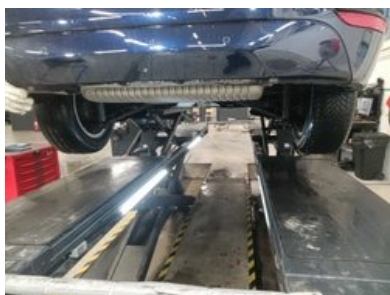
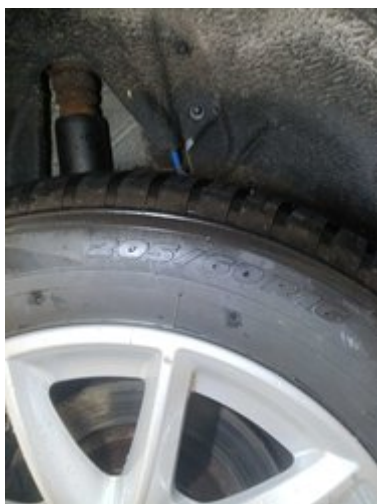
✔ **2. MUU:** Vahetada Rehve

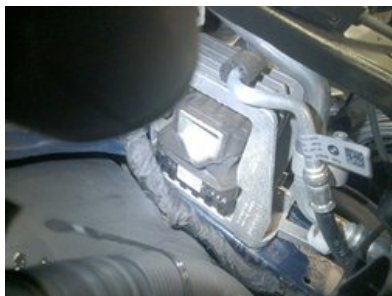
✓ **4. MOOTOR:** Kinnitus - Parem (Mootoriseksioon)

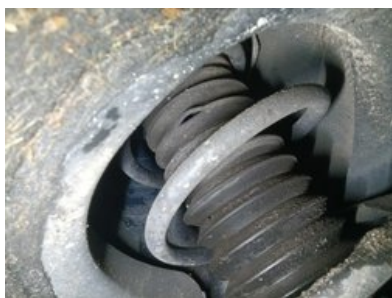
✓ **6. VEDRUSTUS:** Amortisaatori posti komplekt (mõlemad)

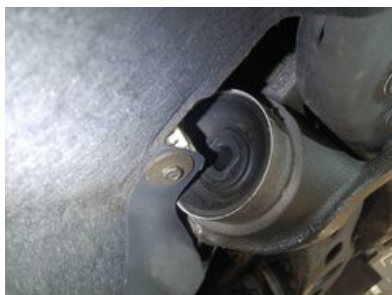
✓ **7. VEDRUSTUS:** Vedrustuse Alumine Õlg Mõlemad

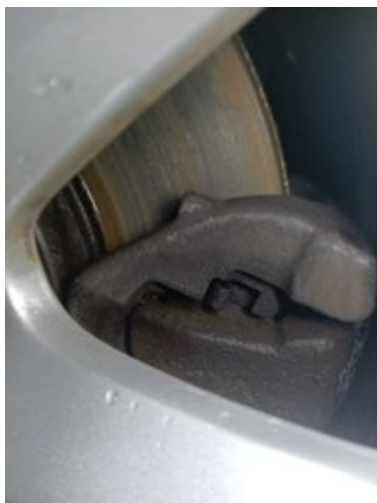
✓ **8. PIDURID:** Esimesed Piduriklotsid (Kõik)

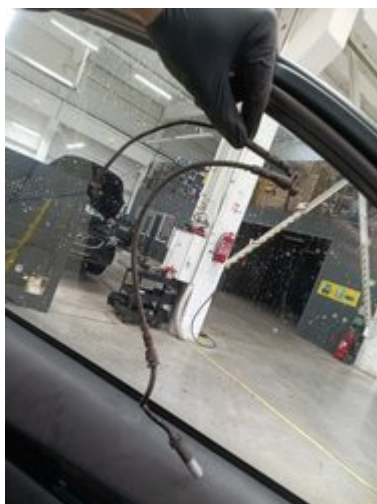
## ✓ 9. PIDURID: Piduri Klotsi Andur

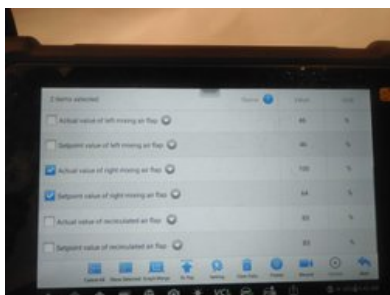
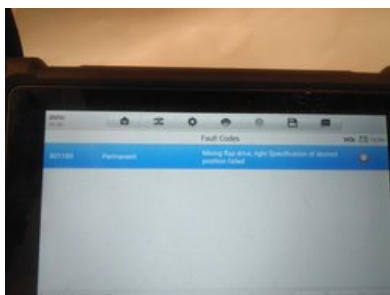
## ✓ 10. KLIIMASEADE JA KÜTE: Parem Segamisklapi Aktuaator
