# Diagnostikaaruanne

## 2015 VOLVO V70 Dynamic Edition

### Tuvastatud puuduste kokkuvõte

Longo poolt läbi viidud põhjaliku diagnostika käigus, 11 puudust olid tuvastatud sõidukis.

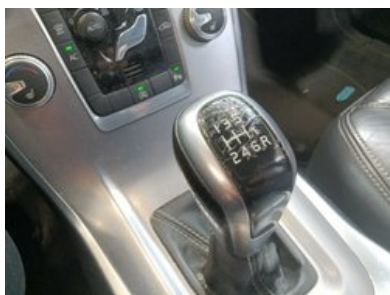
✔ **1. Salong:** Käigukang Katik ja Käigukang Nupp - Seisukord

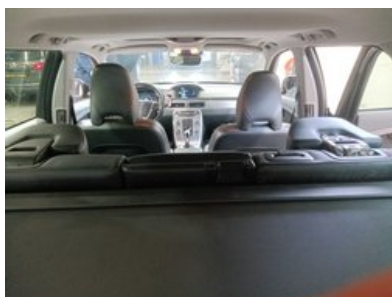
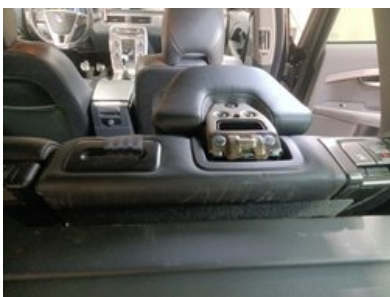
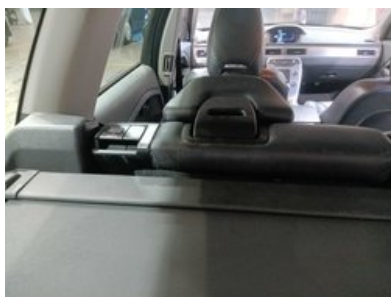
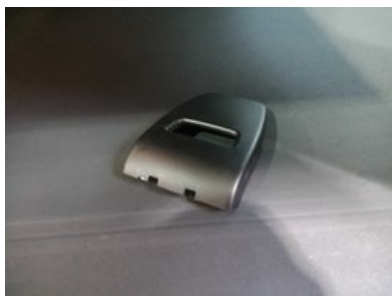
✓ **3. Istmed:** Kõik Istmed - Seisukord

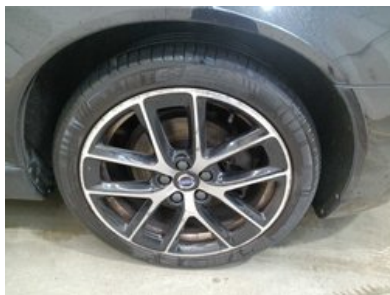
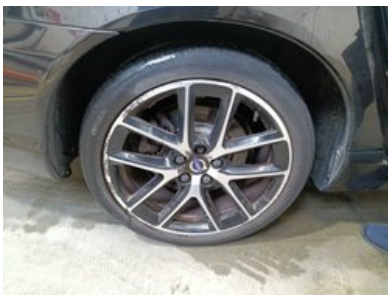
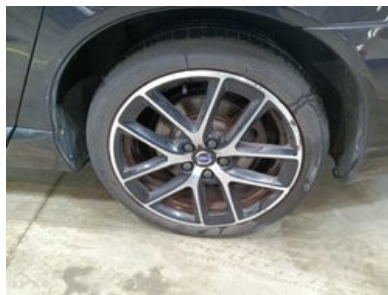
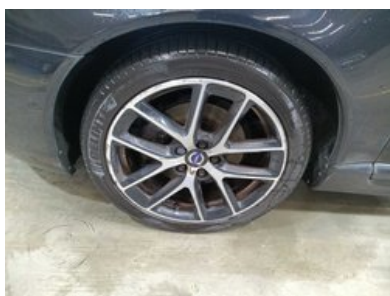
### ✓ 1. Külg: Veljed - Seisukord

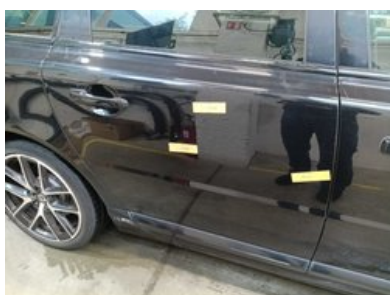
### ✓ 2. Külg: Vasak ja Parem Külg - Nähtavad Kahjustused ja Kriimustused

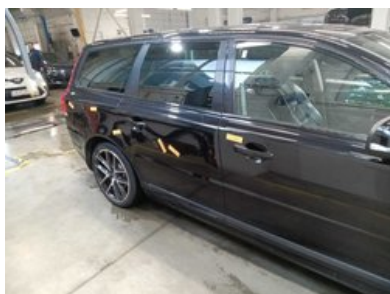
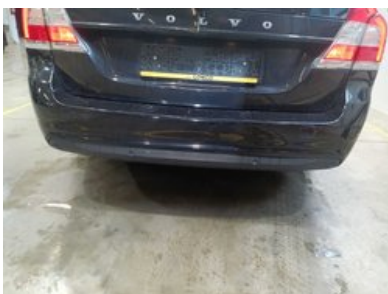
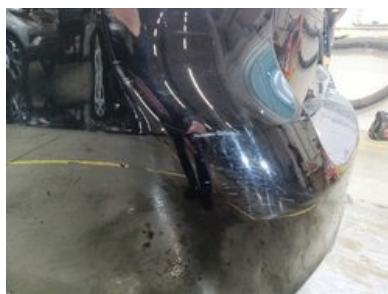
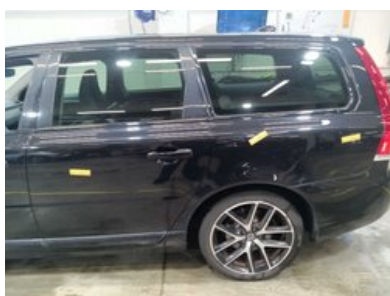
### ✓ 3. Muu: Täiendavad Poleerimistööd

- ✓ 1. Kere pesemine
- ✓ 2. Salongi süvapuhasus ainult hüpoallergeensete puhastusvahendidega
- ✓ 3. Kere poleerimine pärast puhastamist

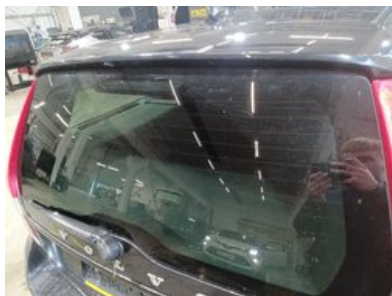
✓ **4. Tagaosa:** Tagaklaasi terviklikkus

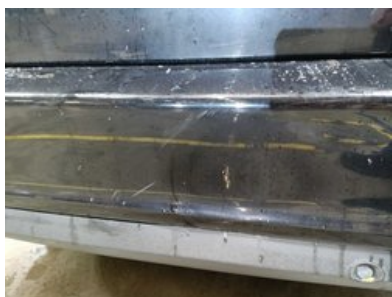
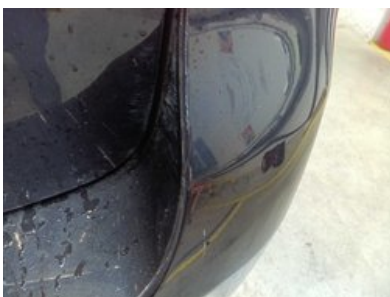
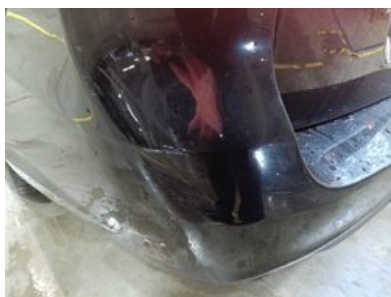
✓ **5. Tagaosa:** Tagumine stange - Seisukord ja joondus

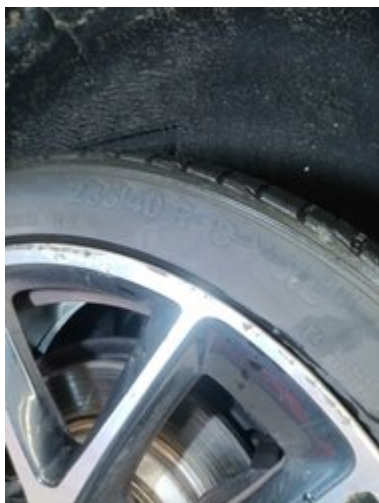
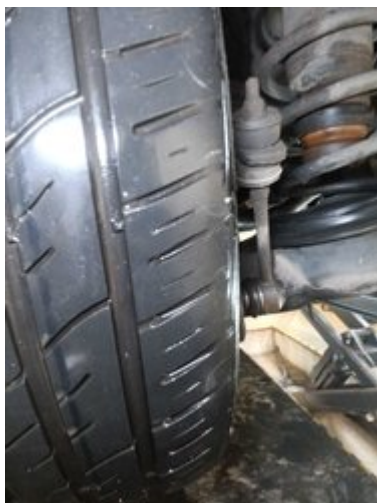
✓ **2. MUU:** Vahetada Rehve

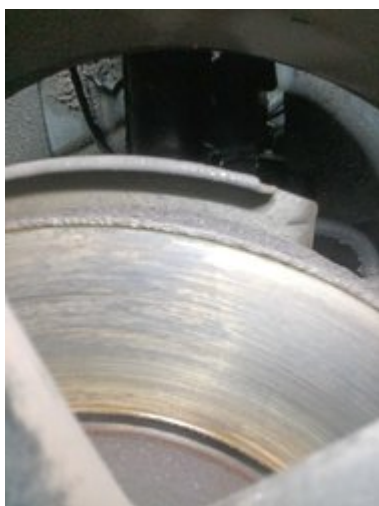
✓ **3. PIDURID:** Esimesed Pidurikettad Mõlemad koos Klotside
