# Diagnostikaaruanne

## 2014 OPEL ZAFIRA TOURER Business+

### Diagnostika üksikasjad

### Tuvastatud puuduste kokkuvõte

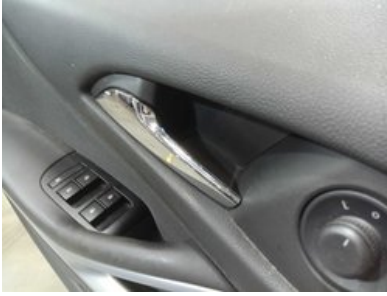
### ✓ 1. Uksed: Uksekäepidemed - Toimimine ja Seisukord

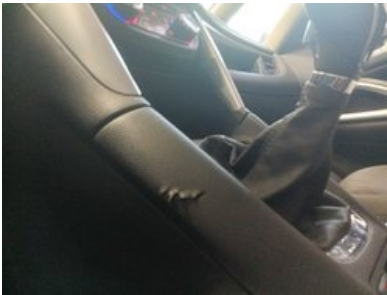
### ✓ 2. Esiosa: Katted ja liistud - Seisukord

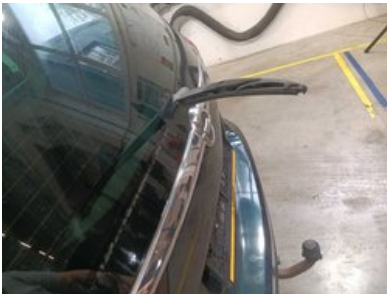
### ✓ 3. Esiosa: Klaasipuhasti Kumm ja Käepide (Ees ja Taga) - Seisukord

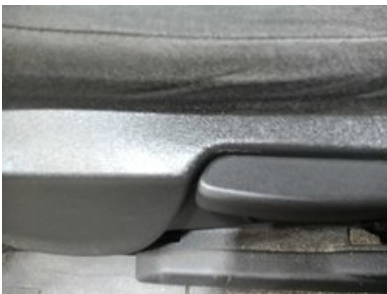
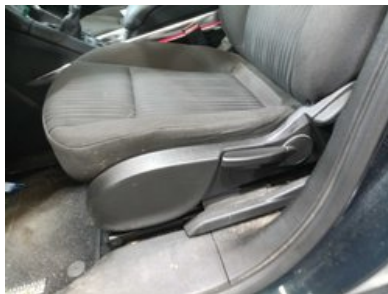
### ✓ 4. Istmed: Kõik Istmed - Seisukord

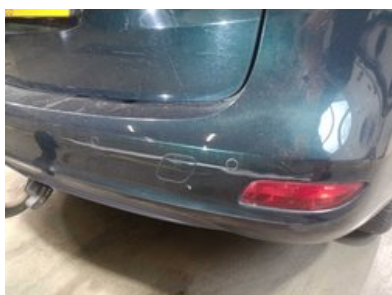
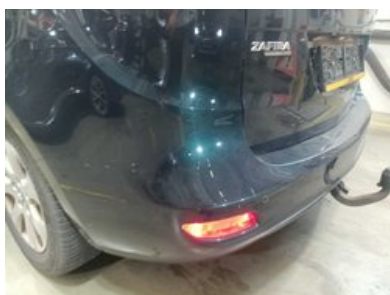
### ✓ 4. Tagaosa: Tagumine stange - Seisukord ja joondus

- ✓ 1. Värv Tagumine Tiib

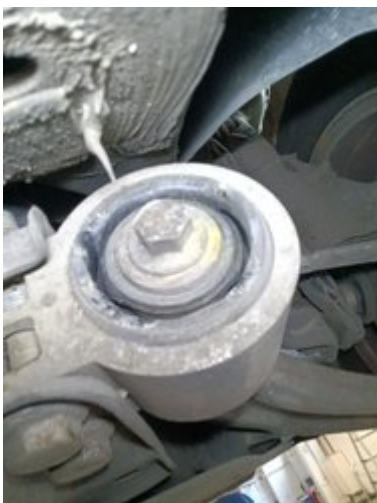
✓ **5. VEDRUSTUS:** Vedrustuse Alumise Õla Puksid Mõlemad
