# Diagnostikaaruanne

## 2018 VOLVO V60 Polar+ Dynamic

### Diagnostika üksikasjad

Longo poolt läbi viidud põhjaliku diagnostika käigus, 21 puudust olid tuvastatud sõidukis.

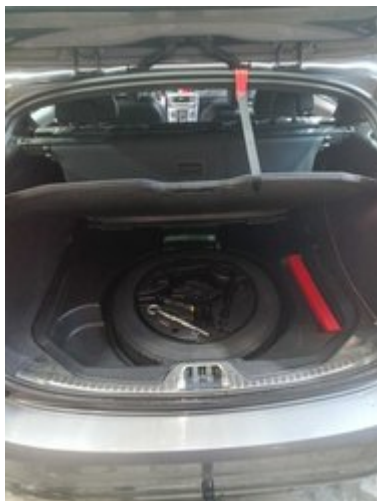
### ✓ 1. Salong: Tarvikud - Toimimine ja Seisukord

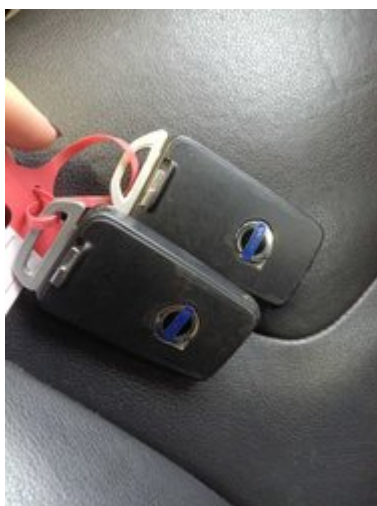
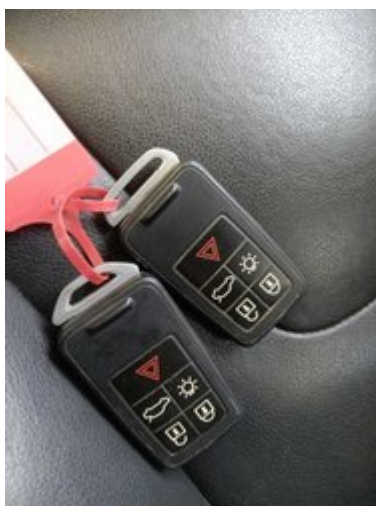
### ✓ 2. Salong: Tarvikud - Toimimine ja Seisukord

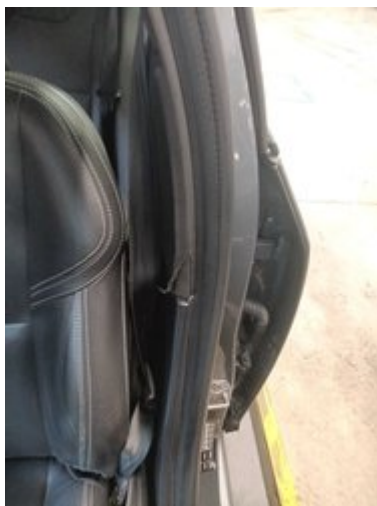
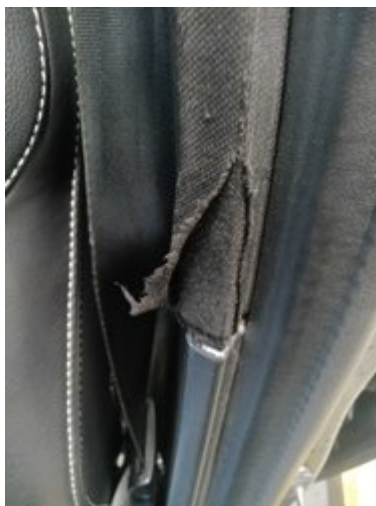
### ✓ 3. Salong: Katted ja liistud - Seisukord

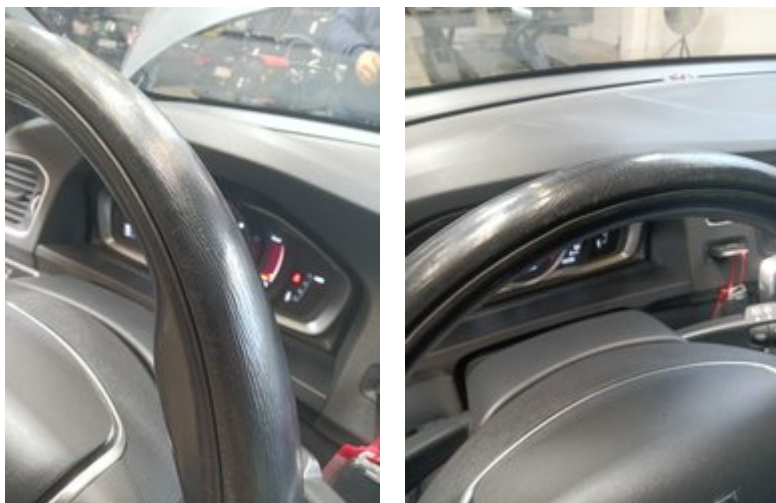
✓ **4. Esiosa:** Rool - Seisukord

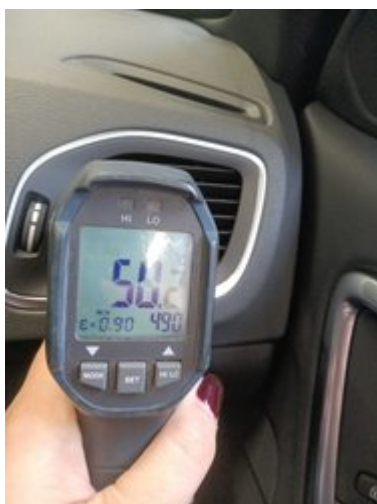
✓ **5. Toiming:** Küttesüsteem - Toimimine

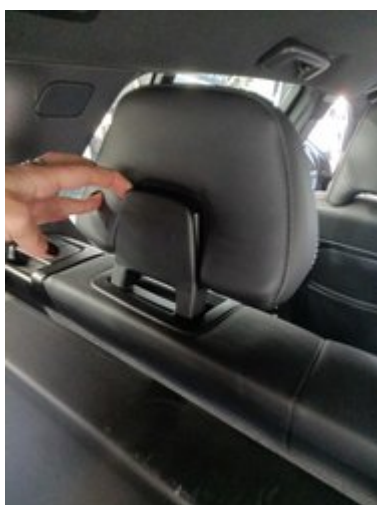
✓ **6. Istmed:** Kõik Istmed - Seisukord

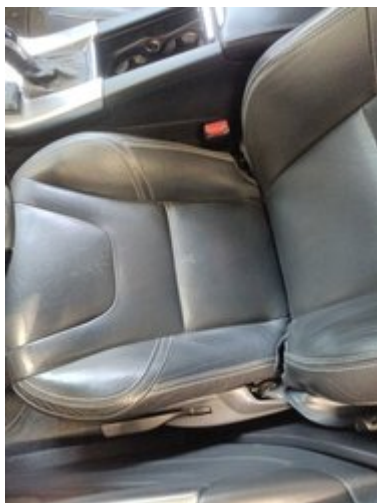
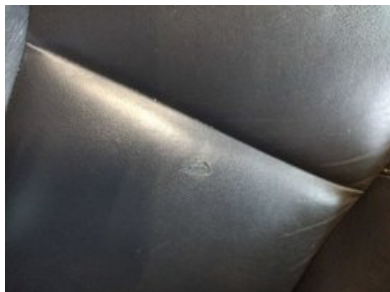
✓ **7. Istmed:** Kõik Istmed - Seisukord

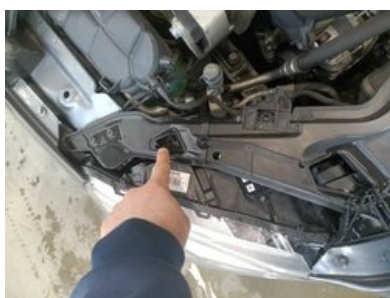
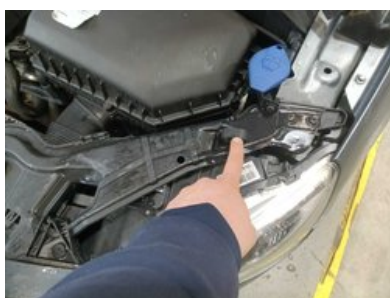
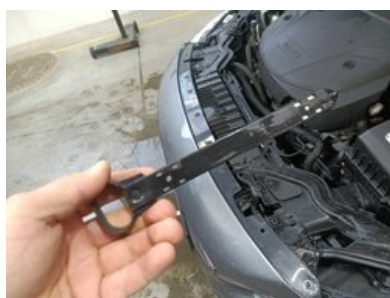
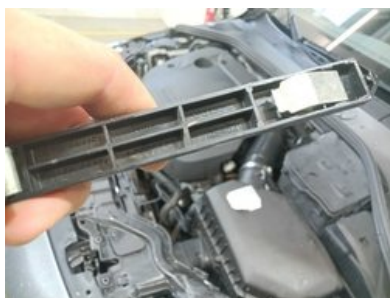
✓ **1. Tuled:** Esituled (Päevatuled, Kaugtuled, Udu, Suunatud) - Põhiline Toimimine, Kahjustused ja Värv

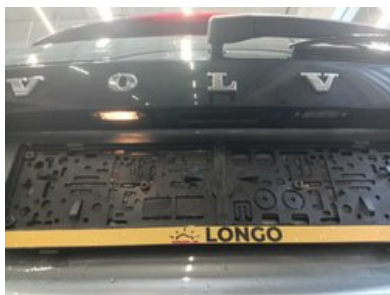
✓ **2. Tuled:** Lambipirnid

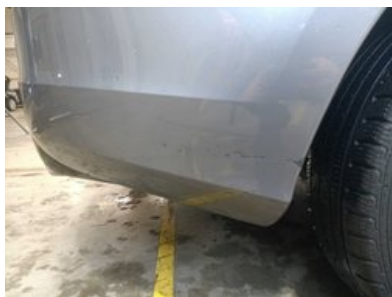
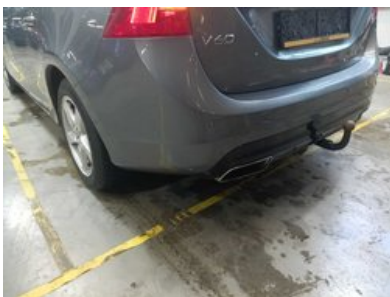
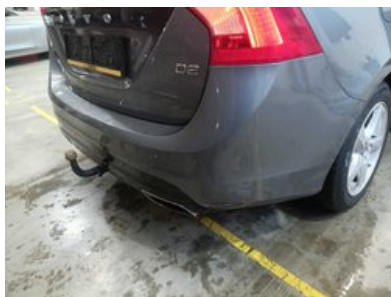
✓ **3. Tagaosa:** Tagumine stange - Seisukord ja joondus

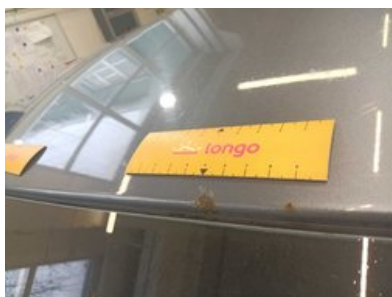
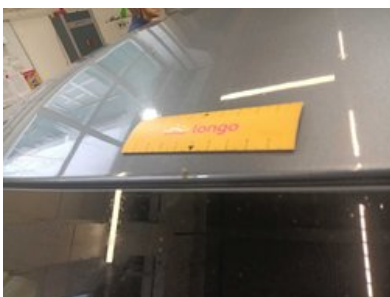
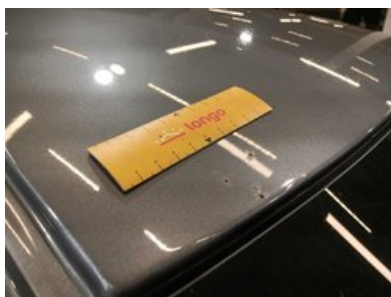
✓ **4. Muu:** Katus - Nähtavad kahjustused (nt rahekahjustused)

- ✓ 1. Värv Katus

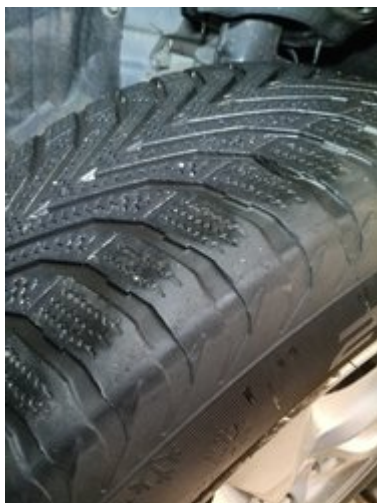
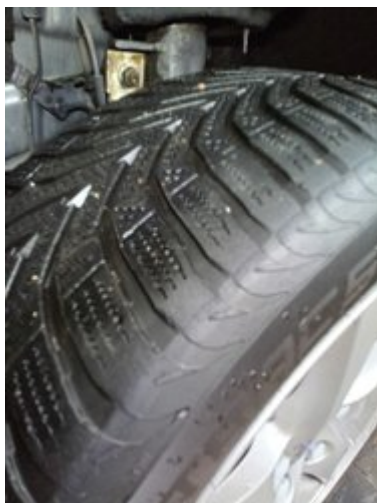
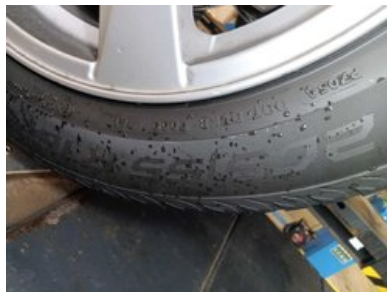
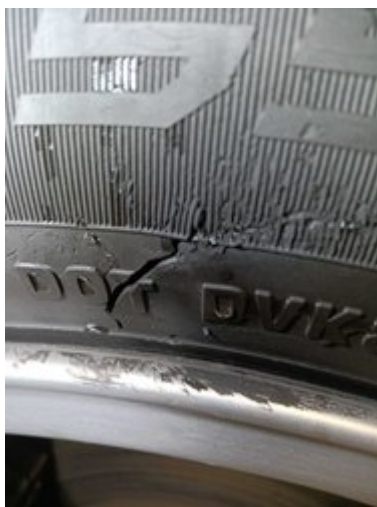
✓ **3. MUU:** Vahetada Rehve

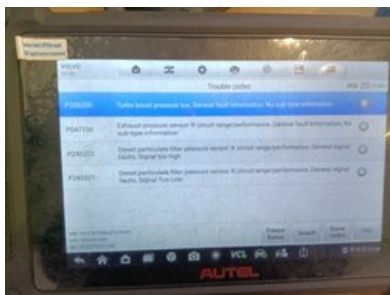
✓ **4. MUU:** DPF Filtri Regenerereimine/Puhastamine

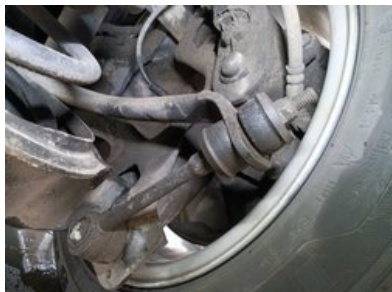
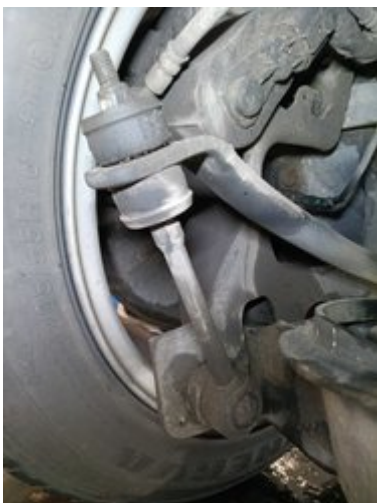
✓ **8. VEDRUSTUS:** Stabilisaatori Välimine Varras, Mõlemad Pooled

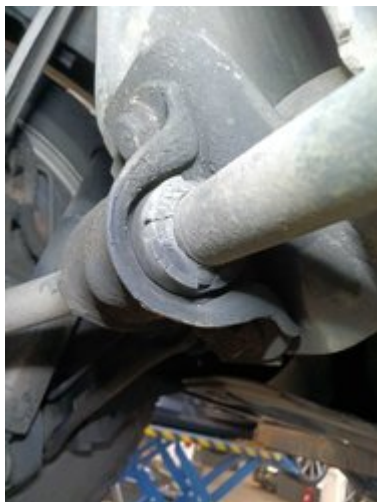
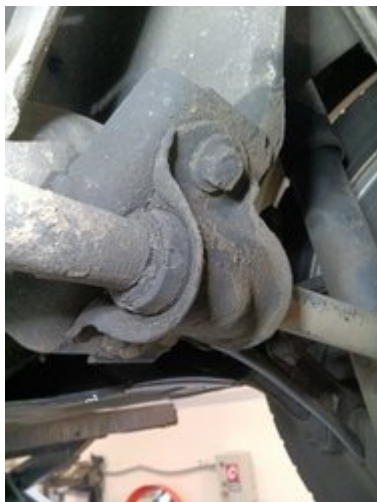
✓ **9. VEDRUSTUS:** Stabilisaator

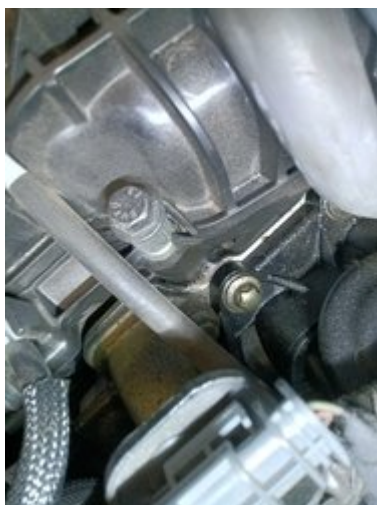
✓ **10. MOOTOR:** Kammelvälli Klapikate ja Tihend
