# Diagnostikaaruanne

## 2013 BMW 320 Executive

### Tuvastatud puuduste kokkuvõte

Longo poolt läbi viidud põhjaliku diagnostika käigus, 10 puudust olid tuvastatud sõidukis.

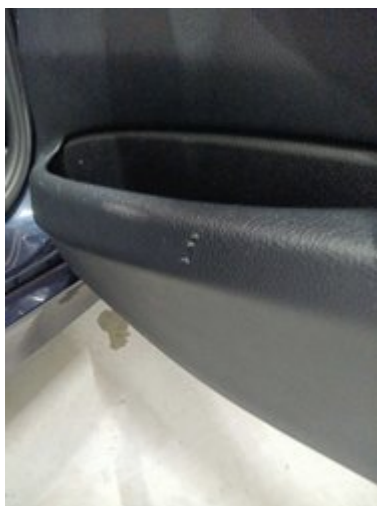
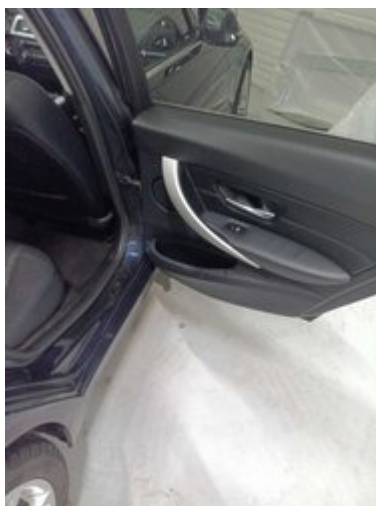
- ✓ **1. Uksed:** Katted ja liistud - Seisukord

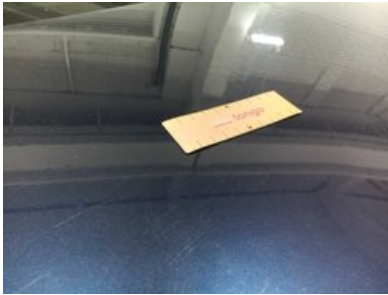
- ✓ **1. Tagaosa:** Pagasiluuk - Nähtavad kahjustused

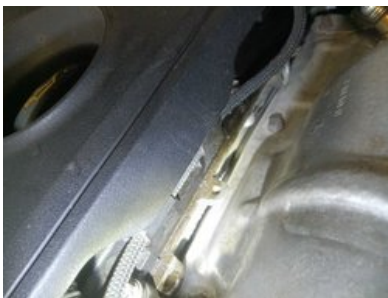
- ✓ **1. MUU:** Mootoriõli ja Filtri Vahetus
- ✓ **2. MUU:** Laadida Akut
- ✓ **3. MOOTOR:** Kammelvälli Klapikate ja Tihend

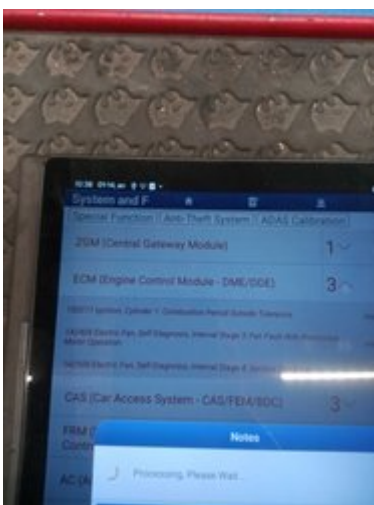
- ✓ **4. MOOTORI JUHTIMINE - SÜÜTE:** Süüteküünlad
- ✓ **5. JAHUTUSSÜSTEEM:** Jahutusventilaator

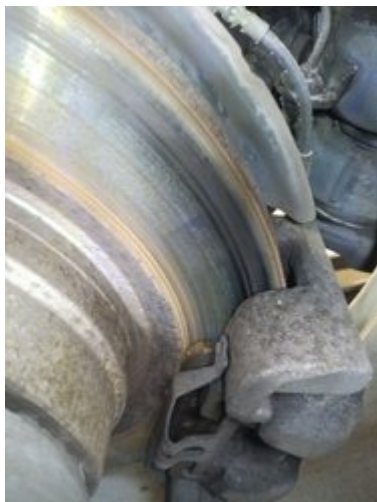
✓ **6. PIDURID:** Tagumised Piduriklotsid (Kõik)
