| VIN-kood: TMAJ3812GJJ533177 | Kütusekulu: 7.10 l/100km |

# Diagnostikaaruanne

## 2018 HYUNDAI TUCSON Comfort

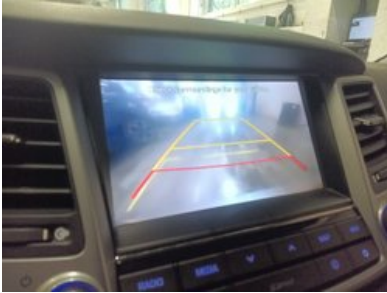
- ✓ **1. Toiming:** Tagavaate Kaamera / Lähedussensorid - Toimimine
