# Diagnostikaaruanne

## 2022 VOLKSWAGEN ID.5 Pro 77 kWh

### Diagnostika üksikasjad

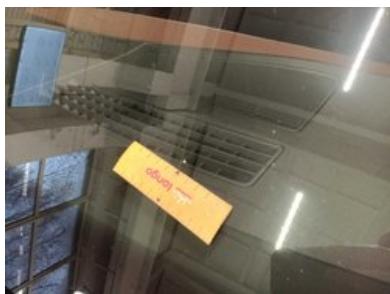
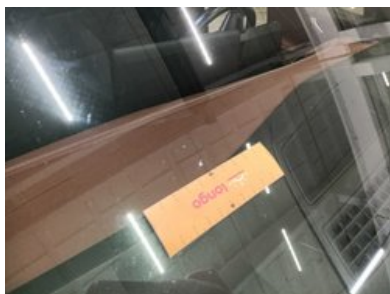
- ✓ **1. Esiosa:** Esiklaasi terviklikkus - puuduvad tehnöölevaatus välistavad kahjustused

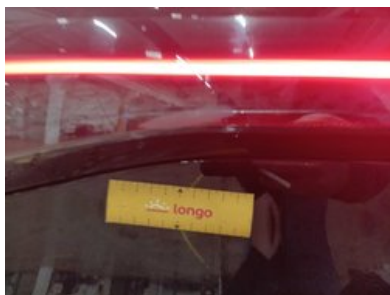
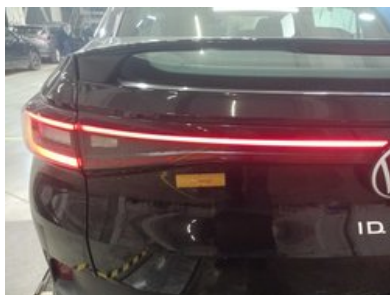
- ✓ **2. Tuled:** Tagatuled (Pidurituled, udutuled, suunatuled) - Toimimine, kahjustused ja värv

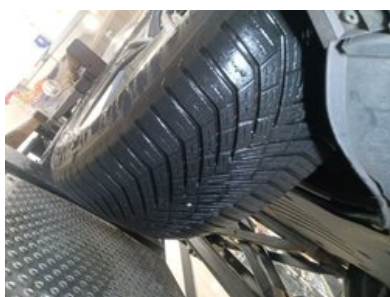
- ✓ **1. MUU:** Vahetada Rehve
