# Diagnostikaaruanne

## 2019 PEUGEOT 3008 Access

# Ettevalmistus- ja remondiaruanne

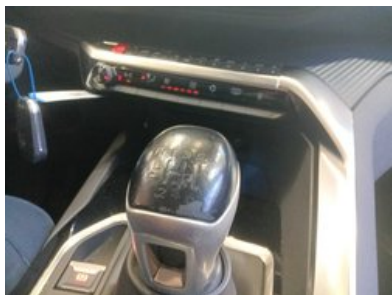
### ✓ 1. Salong: Käigukang Katik ja Käigukang Nupp - Seisukord

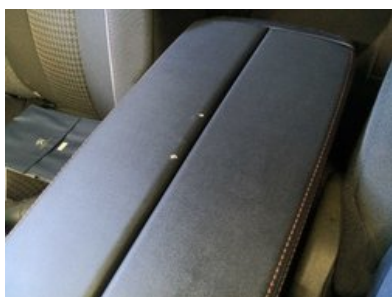
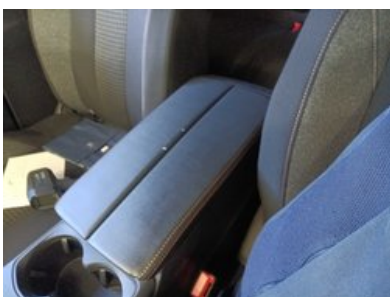
### ✓ 2. Salong: Käetugi - Toimimine ja Seisukord

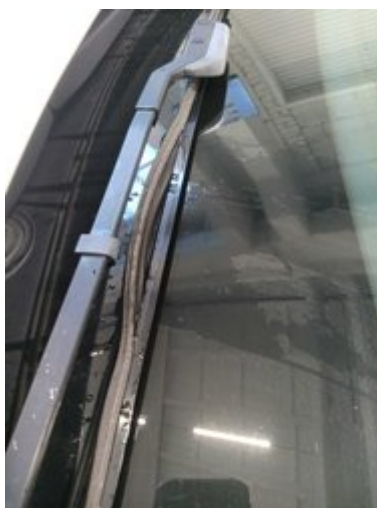
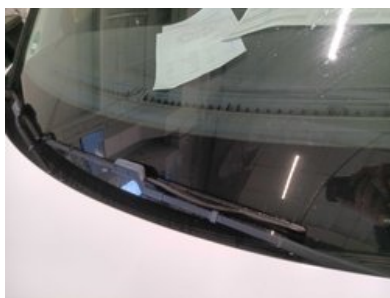
### ✓ 3. Esiosa: Klaasipuhasti Kumm ja Käepide (Ees ja Taga) - Seisukord

- ✓ 1. Numbrimärgi Valgustuse Pirnide Vahetus
- ✓ 2. Esimesed Piduriklotsid (Kõik)
- ✓ 3. Aku
- ✓ 4. Mootoriõli ja Filtri Vahetus
- ✓ 5. Vaheta Esiklaasi Kojamees (Mehaaniline)

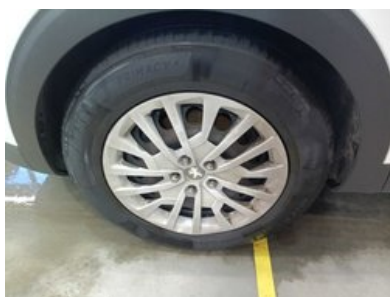
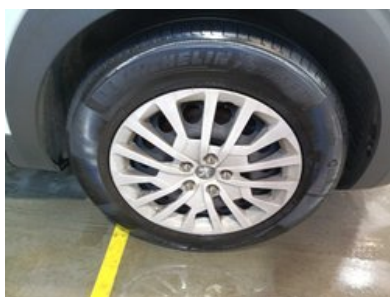
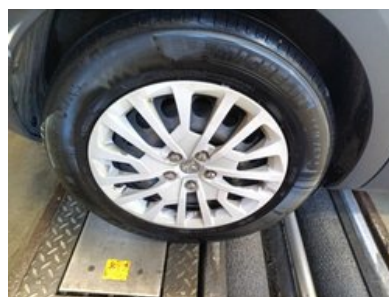
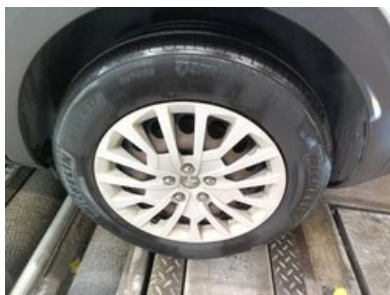
### ✓ 2. Külg: Veljed - Seisukord

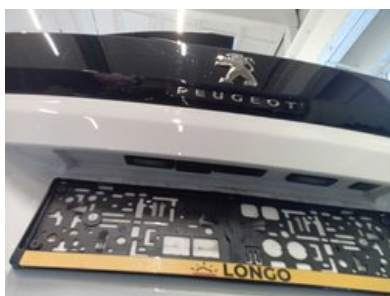
### ✓ 3. Tuled: Lambipirnid

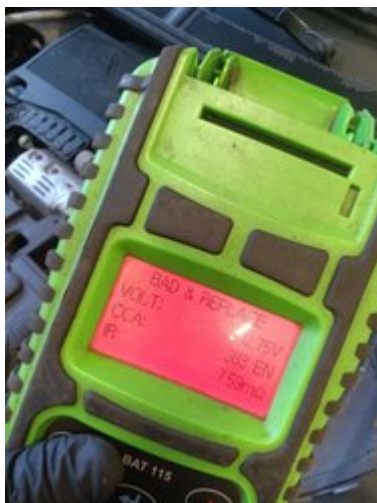
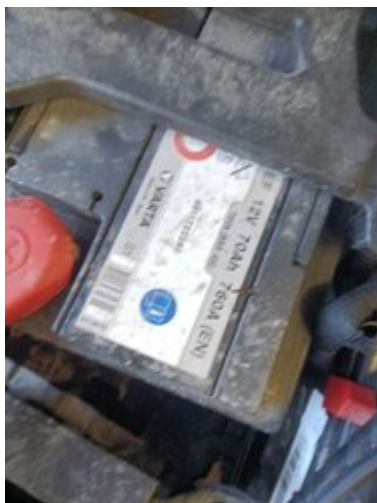
### ✓ 3. ÜLDINE ELEKTER: Aku

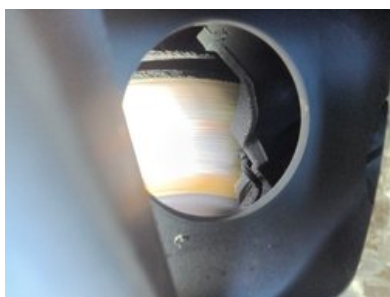
### ✓ 4. PIDURID: Esimesed Piduriklotsid (Kõik)
