# Diagnostikaaruanne

## 2018 PEUGEOT 5008 Allure

# Ettevalmistus- ja remondiaruanne

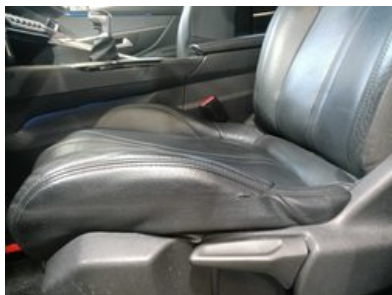
### ✓ 1. Istmed: Kõik Istmed - Seisukord

- ✓ 1. Paranda Iste

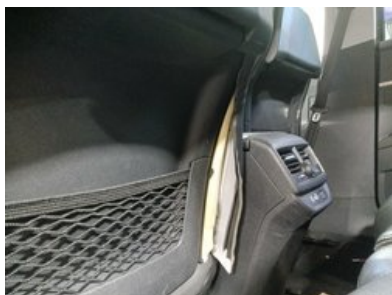
### ✓ 2. Istmed: Kõik Istmed - Seisukord

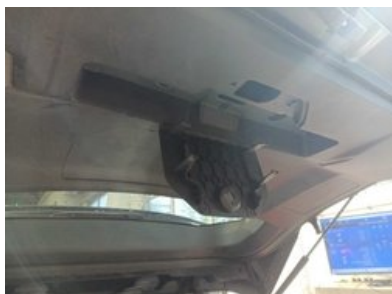
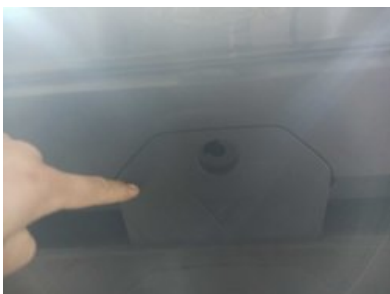
### ✓ 3. Salong: Katted ja liistud - Seisukord

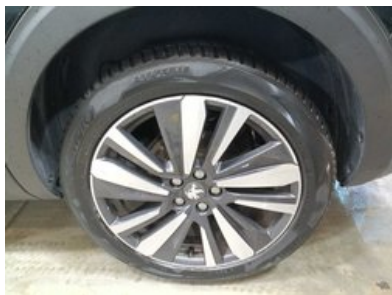
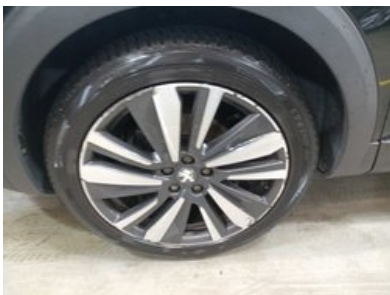
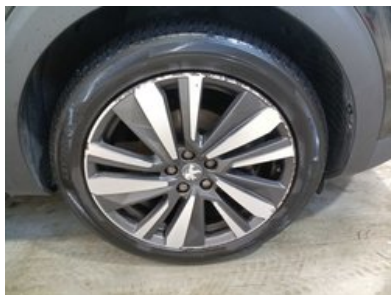
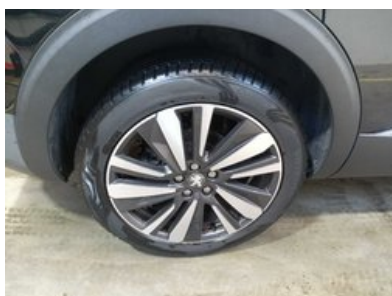
### ✓ 1. Külg: Veljed - Seisukord

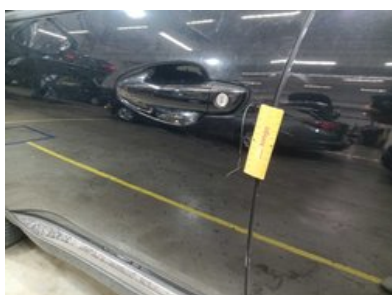
### ✓ 2. Külg: Vasak ja Parem Külg - Nähtavad Kahjustused ja Kriimustused

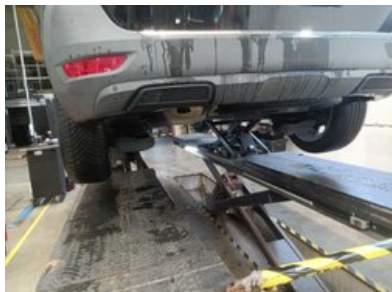
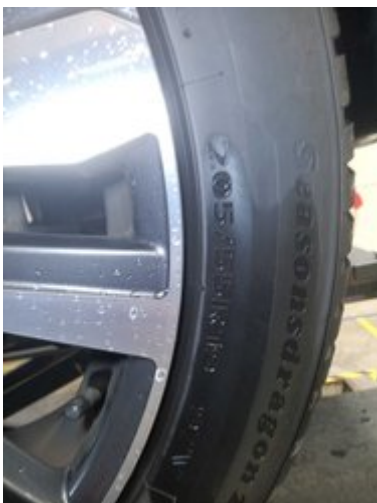
✓ **2. MUU:** Vahetada Rehve

- ✓ 1. Vahetada Rehve
- ✓ 2. Mootoriõli ja Filtri Vahetus

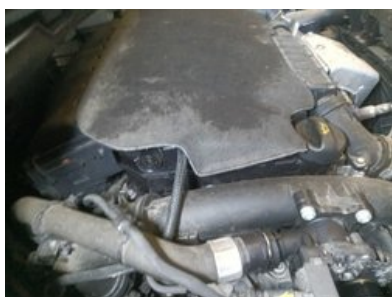
✓ **3. MOOTOR:** Kammelvälli Klapikate ja Tihend
