# Diagnostikaaruanne

## 2018 SKODA OCTAVIA Ambition

### Tuvastatud puuduste kokkuvõte

Longo poolt läbi viidud põhjaliku diagnostika käigus, 21 puudust olid tuvastatud sõidukis.

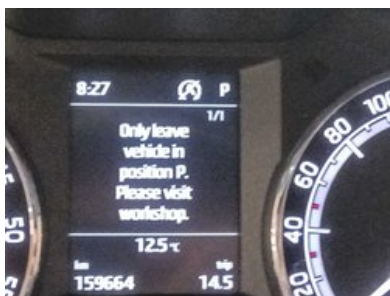
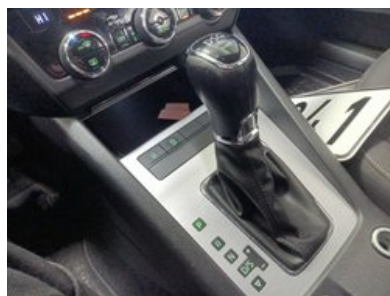
- ✔ **1. Salong:** Tarvikud - Toimimine ja Seisukord

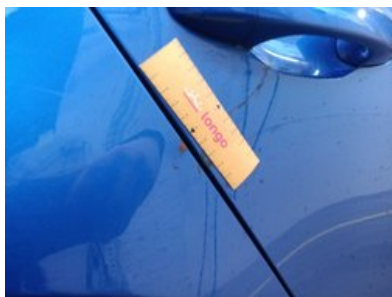
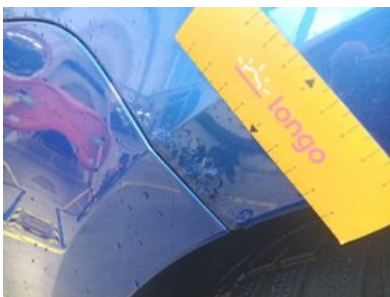
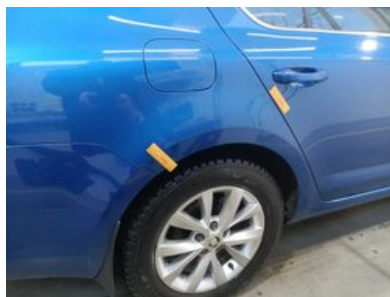
✓ **5. Külg:** Vasak ja Parem Külg - Nähtavad Kahjustused ja Kriimustused

- ✓ 1. Värv Lävi
- ✓ 2. Värv Tagumine Tiib

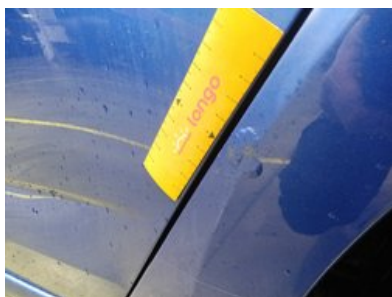
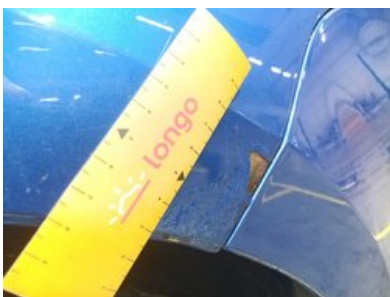
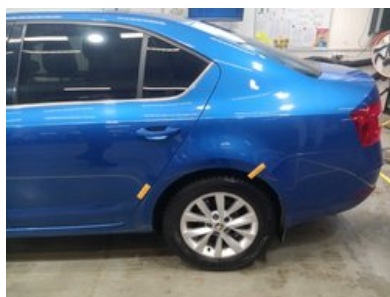
✓ **6. Külg:** Vasak ja Parem Külg - Nähtavad Kahjustused ja Kriimustused

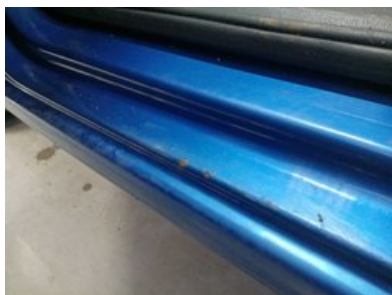
✓ **8. Külg:** Vasak ja Parem Külg - Nähtavad Kahjustused ja Kriimustused

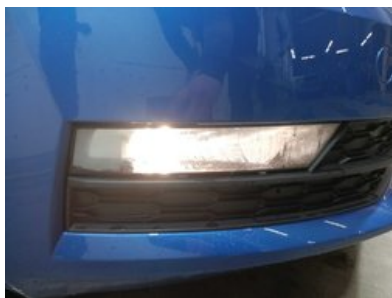
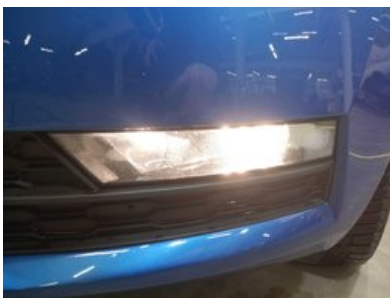
✓ **9. Tuled:** Esituled (Päevatuled, Kaugtuled, Udu, Suunatuled) - Põhiline Toimimine, Kahjustused ja Värv

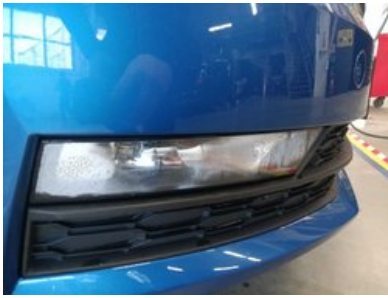
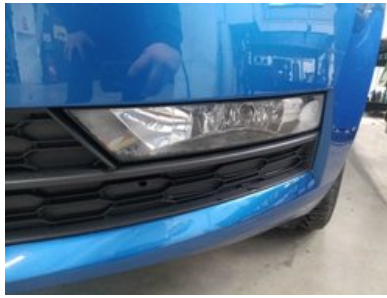
✓ **10. Muu:** Täiendavad Poleerimistööd

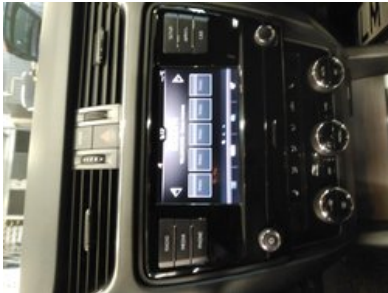
✓ **11. Muu:** Kuuldavad Märgid (Lahtised Osad, Kolisemine jne)

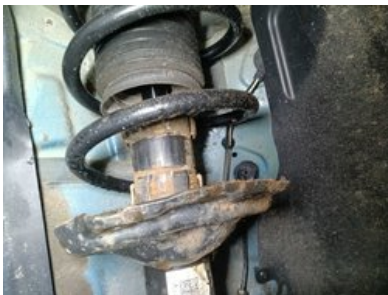
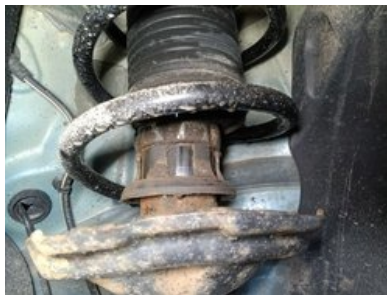
✓ **2. VEDRUSTUS:** Amortisaatorid (Paar)

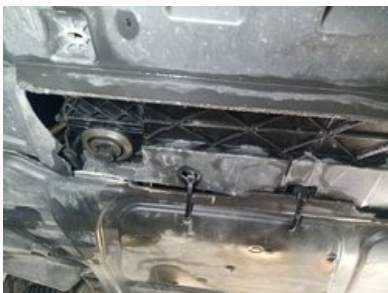
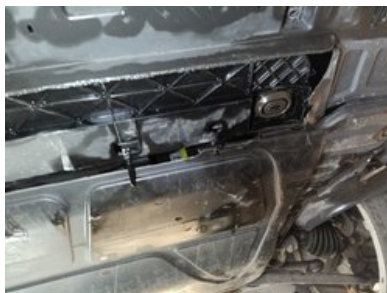
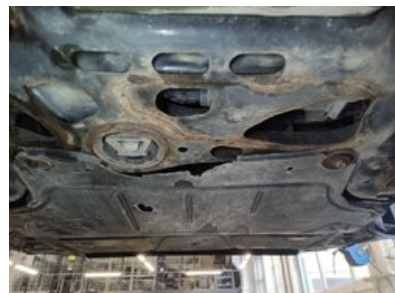
✓ **3. MOOTOR:** Alumine Mootorikaitse

- ✓ 1. Alumine Mootorikaitse
- ✓ 2. Lisaseadmete rihm
- ✓ 3. Laadida Akut
- ✓ 4. Käiguvahetuse Valija
