# Diagnostikaaruanne

## 2023 KIA SPORTAGE GT-PlusLine

### Tuvastatud puuduste kokkuvõte

Longo poolt läbi viidud põhjaliku diagnostika käigus, 5 puudust olid tuvastatud sõidukis.

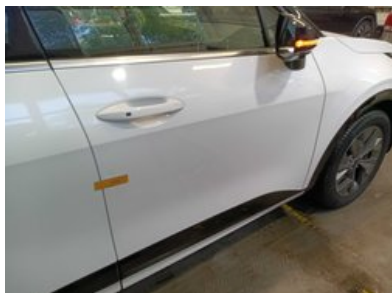
- ✓ **1. Külg:** Vasak ja Parem Külg - Nähtavad Kahjustused ja Kriimustused

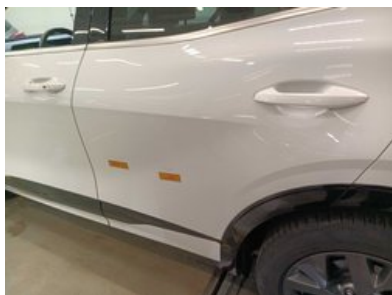
- ✓ **2. Külg:** Vasak ja Parem Külg - Nähtavad Kahjustused ja Kriimustused

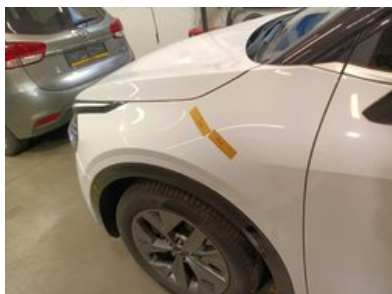
- ✓ **3. Külg:** Vasak ja Parem Külg - Nähtavad Kahjustused ja Kriimustused

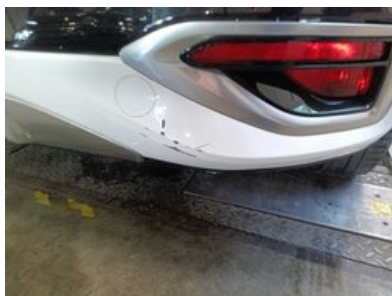
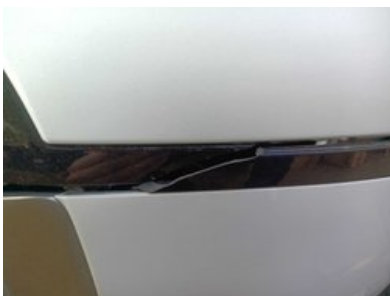
- ✓ **4. Tagaosa:** Tagumine stange - Seisukord ja joondus
