# Diagnostikaaruanne

## 2018 SKODA RAPID

Longo poolt läbi viidud põhjaliku diagnostika käigus, 4 puudust olid tuvastatud sõidukis.

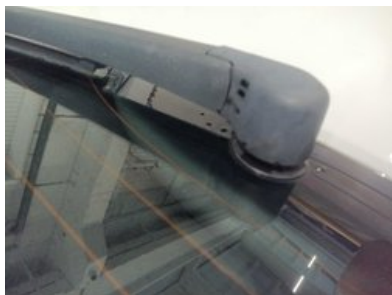
- ✓ **1. Esiosa:** Klaasipesusüsteem - Toimimine (Ees ja taga)

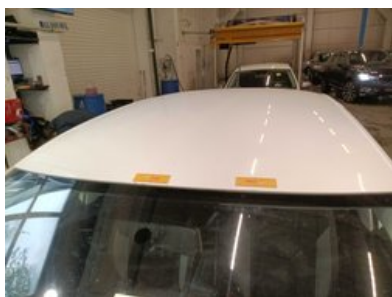
- ✓ **1. Muu:** Katus - Nähtavad kahjustused (nt rahekahjustused)

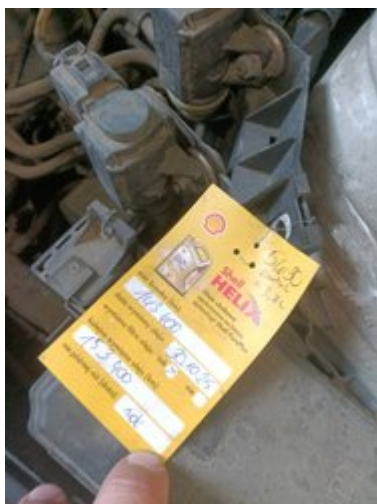
- ✓ **1. MUU:** Mootoriõli ja Filtri Vahetus

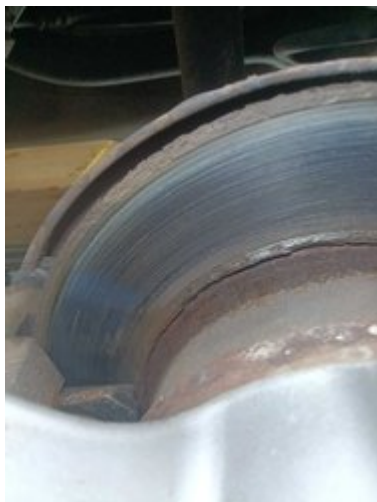
✓ **2. PIDURID:** Tagumine Piduri Ketas (Mõlemad)
