# Diagnostikaaruanne

## 2014 TOYOTA VERSO Executive

Longo poolt läbi viidud põhjaliku diagnostika käigus, 5 puudust olid tuvastatud sõidukis.

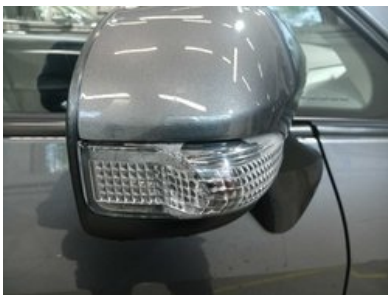
- ✔ **1. Tuled:** Auto Küljetuled - Toimimine, Kahjustused ja Värv

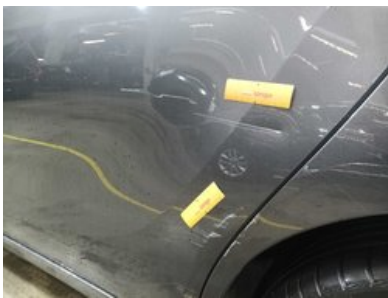
- ✓ **2. Külg:** Vasak ja Parem Külg - Nähtavad Kahjustused ja Kriimustused

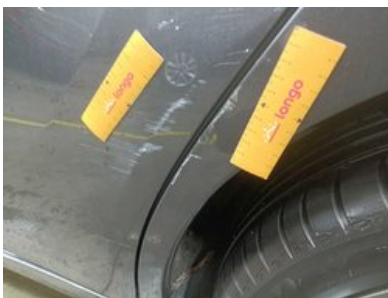
- ✓ **3. Külg:** Vasak ja Parem Külg - Nähtavad Kahjustused ja Kriimustused

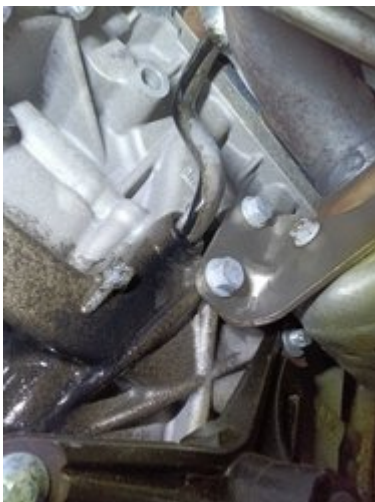
- ✓ **1. MUU:** Mootoriõli ja Filtri Vaetus
- ✓ **2. MOOTOR:** Turbolaadija Tagasivool Õlisüsteem

- ✓ 1. Mootoriõli ja Filtri Vaetus
- ✓ 2. Turbokompressori Tagasivool Õlisüsteem

- 1. Õlifilter (OE672/4)
- 2. Mootoriõli 5.2L
- 3. Tihend (110.906)
- 4. Turbiini Tihend (EL635432)
