## 2019 LAND ROVER RANGE ROVER EVOQUE MHEV R-DYNAMIC

# Diagnostikaaruanne

Läbisõit lõpetamise kuupäeval: 139 316 km

Kontrollitud Longo Shared Service sertifitseeritud diagnostika meeskonna poolt: Eimantas A., Arnas S.

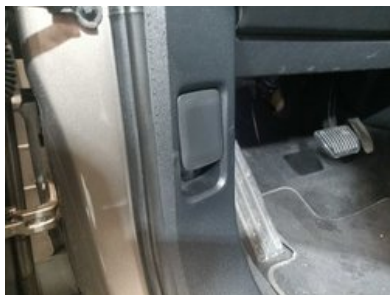
- ✓ **1. Esiosa:** Kapoti Avamise ja Hoidmise Mehhanism

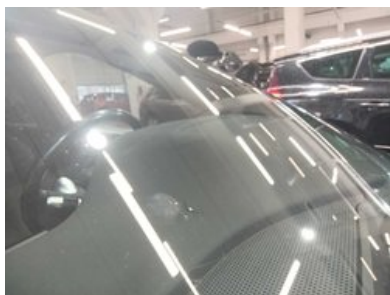
- ✓ **2. Esiosa:** Esiklaasi terviklikkus - puuduvad tehnöölevaatust välistavad kahjustused

- ✓ 1. Esiklaasi Remont

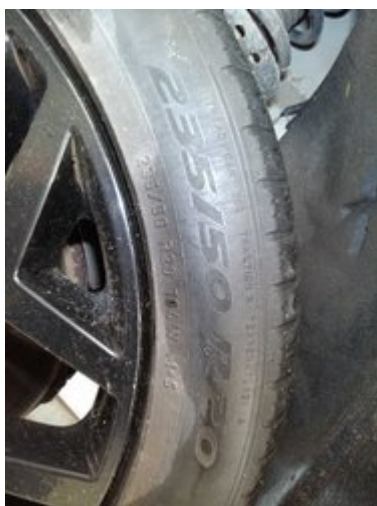
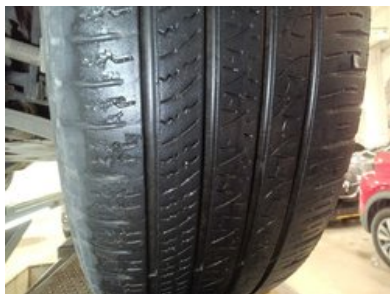
- ✓ **1. MUU:** Vahetada Rehve

- ✓ 1. Vahetada Rehve

- 1. AdBlue 9L
- 2. Grenlander L-ZEAL56 235/50R20 104W XL Summer Tire (GRN00562)
