# Diagnostikaaruanne

## 2016 NISSAN QASHQAI Tekna

### Diagnostika üksikasjad

### Tuvastatud puuduste kokkuvõte

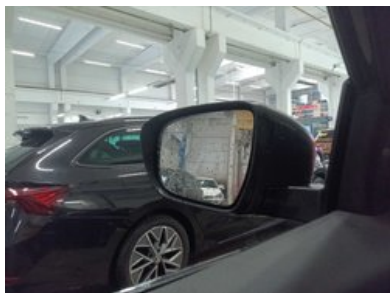
- ✓ **1. Uksed:** Välised Küljepeeglid - Elektrooniline Juhtimine, Kokkuklappimine ja Reguleerimine

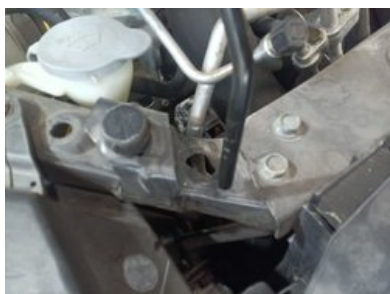
- ✓ **1. Esiosa:** Kapoti Avamise ja Hoidmise Mehhanism

- ✓ 1. Vaheta Tagumised Tuled
- ✓ 2. Vaheta Mootorikapoti Avamise Mehhanism

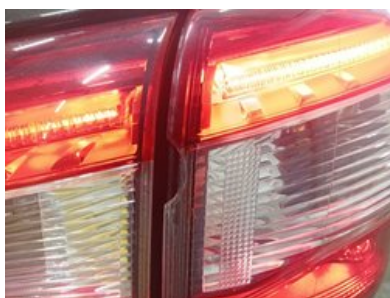
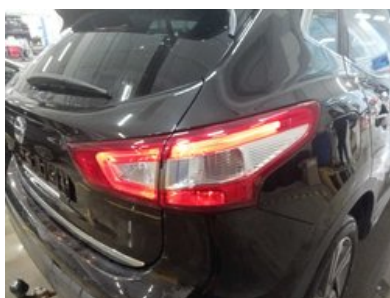
- ✓ **2. Tuled:** Tagatuled (Pidurituled, udutuled, suunatud) - Toimimine, kahjustused ja värv

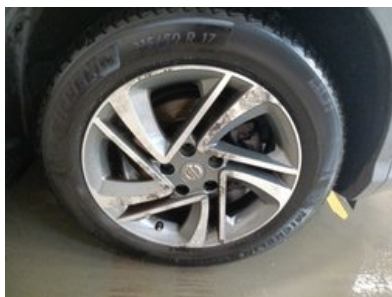
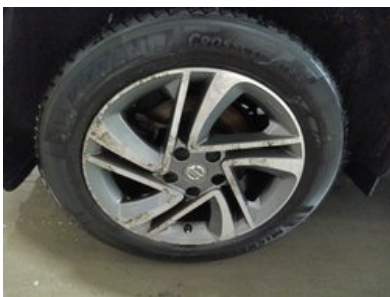
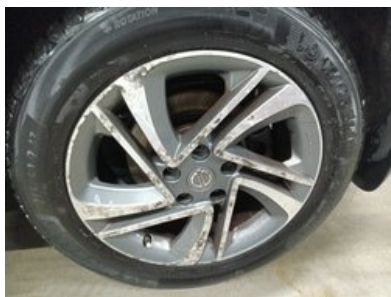
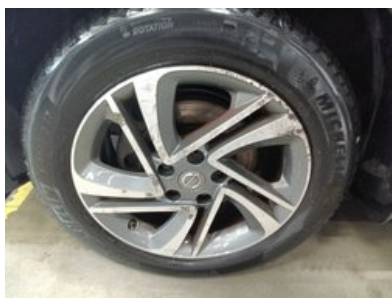
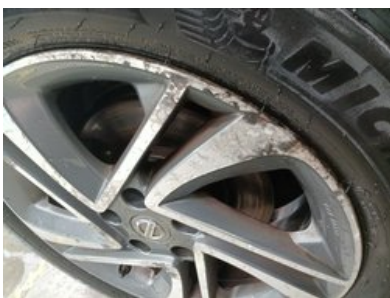
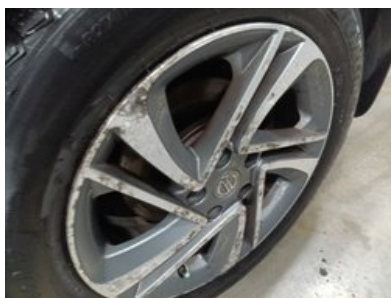
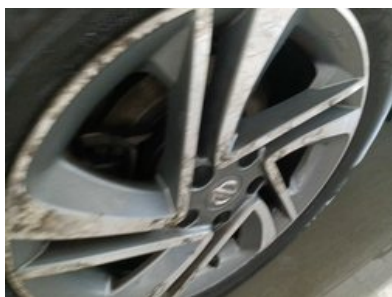
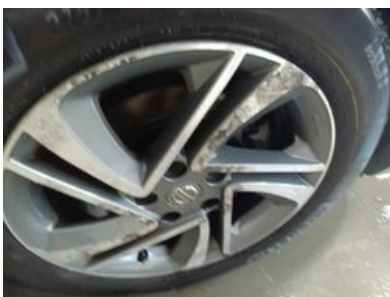
✓ **3. Külg:** Veljed - Seisukord

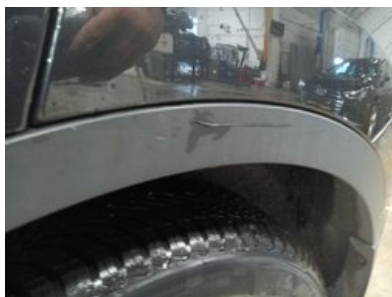
✓ **4. Külg:** Vasak ja Parem Külg - Nähtavad Kahjustused ja Kriimustused

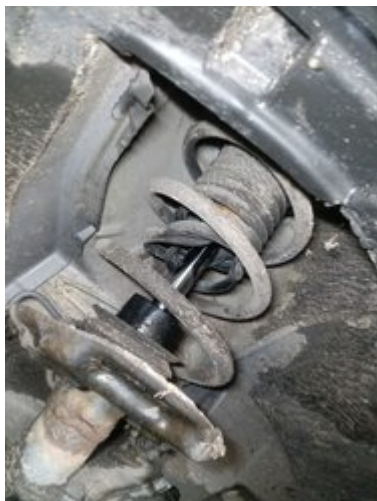
- ✓ **1. VEDRUSTUS:** Amortisaatori posti komplekt (mõlemad)

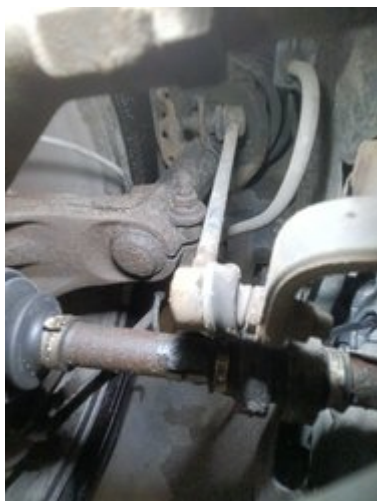
- ✓ **2. VEDRUSTUS:** Stabilisaatori Välimine Varras, Mõlemad Pooled

- ✓ 1. Roolivarda Otsaklits (Mõlemad)
- ✓ 2. Laadida Akut
- ✓ 3. Süsteemi Tühjendamine/Täitmine
- ✓ 4. Parkimisanduri Summuti
- ✓ 5. Esirattate Joondamine (Koondumine)
- ✓ 6. Stabilisaatori Link - Välimine (Mõlemad)
- ✓ 7. Vedrustuse Alumine Võll (Mõlemad)
- ✓ 8. Mootooriõli ja Filtri Vahetus

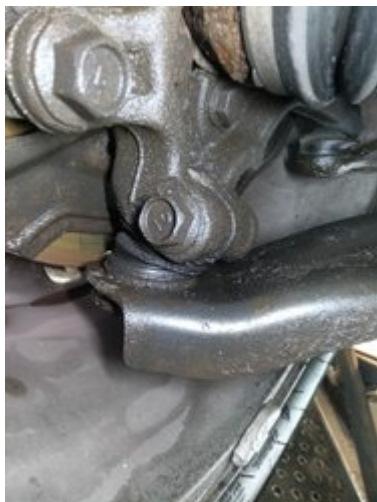
- ✓ **3. VEDRUSTUS:** Vedrustuse Alumine Õlg Mõlemad

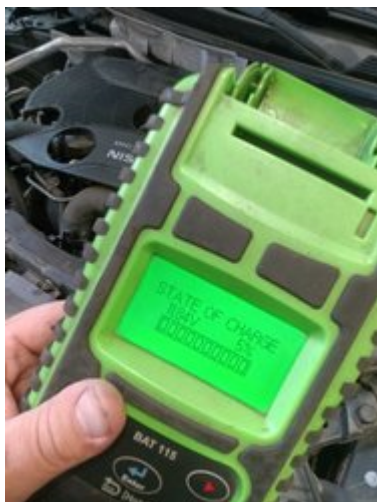
✓ **5. MUU:** Laadida Akut

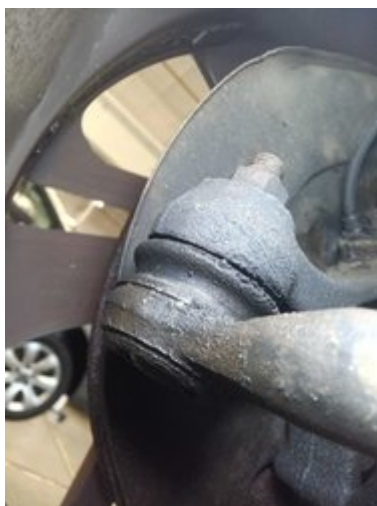
✓ **7. ROOL:** Roolivarda Otsakliips (Mõlemad)

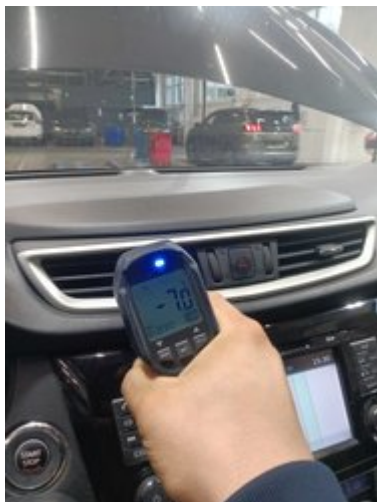
✓ **8. KLIIMASEADE JA KÜTE:** Süsteemi Tühjendamine/Täitmine

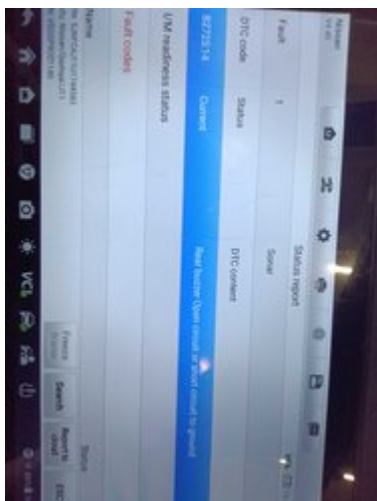
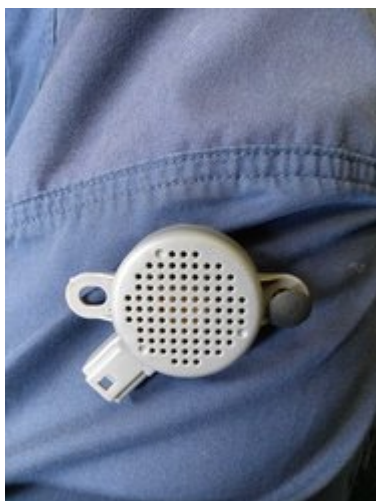
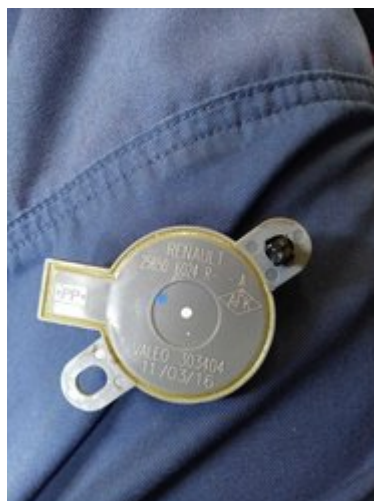
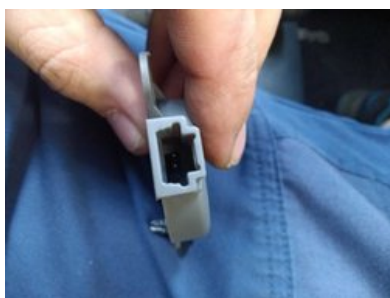
✓ **9. ÜLDINE ELEKTER:** Parkimisanduri Summuti

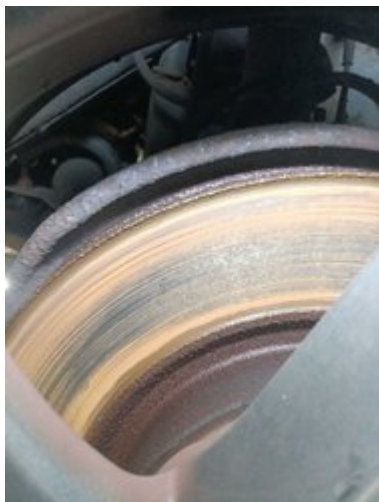
## ✓ 10. PIDURID: Esimesed Pidurikettad Mõlemad
