# Diagnostikaaruanne

## 2018 PEUGEOT 5008 Allure

Värv: Must	CO <sub>2</sub> NEDC heitkogus: 105 g/km
Kütuse tüüp: Diisel	
Keretüüp: Maastur	Täismass (GVW): 2190 kg
Uste arv: 5	Mootori suurus: 1.60 l
Istekohtade arv: 7	Silindrid: 4
Läbisõit: 235 106 km	Võimsus: 88 kw
VIN-kood: VF3MCBHZHJL006586	Kütusekulu: 4.00 l/100km
Käigukast: Manuaalne	Rehvimõõt: 205/55 - 19"
Veoskeem: Esivedu	Longo laoseisu ID: G186224

Longo poolt läbi viidud põhjaliku diagnostika käigus, 5 puudust olid tuvastatud sõidukis.

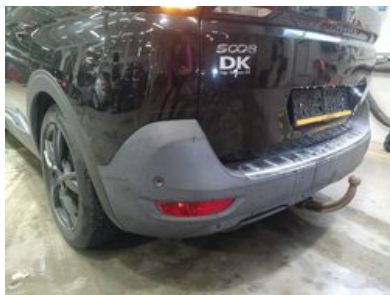
- ✔ **1. Tagaosa:** Tagumine stange - Seisukord ja joendus

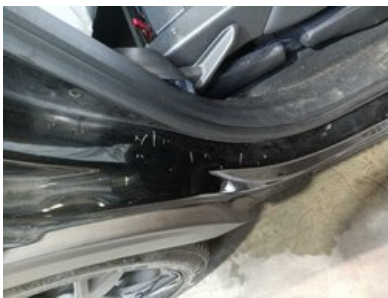
✔ **2. Külg:** Vasak ja Parem Külg - Nähtavad Kahjustused ja Kriimustused

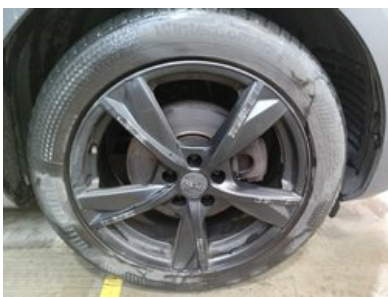
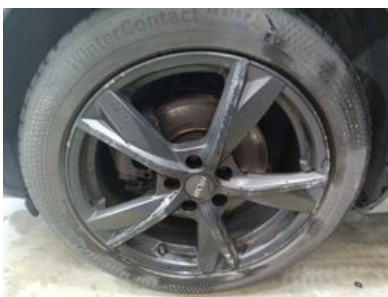
✔ **3. Külg:** Veljed - Seisukord

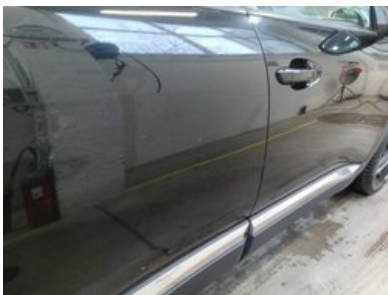
✔ **4. Muu:** Täiendavad Poleerimistööd

- ✓ 1. Kere pesemine
- ✓ 2. Salongi süvapuhasustus ainult hüpoallergeensete puhastusvahendidega
- ✓ 3. Kere poleerimine pärast puhastamist

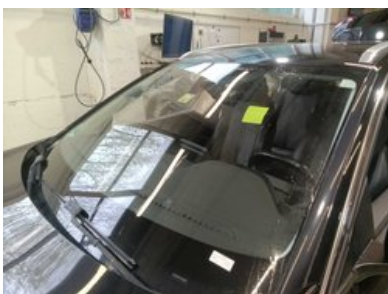
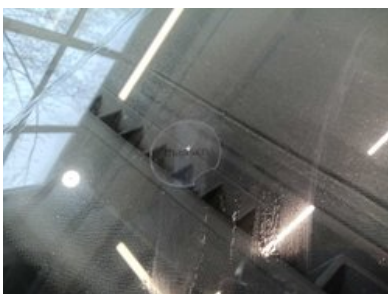
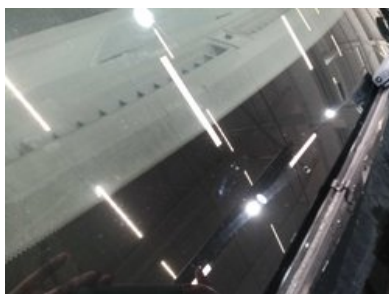
✔ **5. Esiosa:** Esiklaasi terviklikkus - puuduvad tehnöülevaatust välistavad kahjustused

- ✓ 1. Esiklaasi Remont
