### Auto andmed

# Diagnostikaaruanne

## 2018 OPEL ZAFIRA TOURER Business Execu

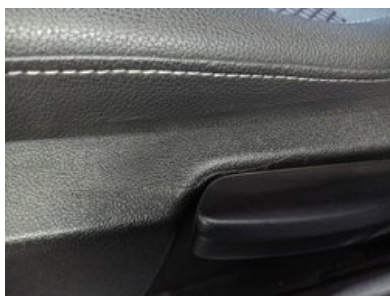
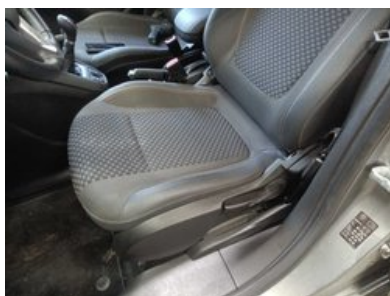
✔ 1. Istmed: Kõik Istmed - Seisukord

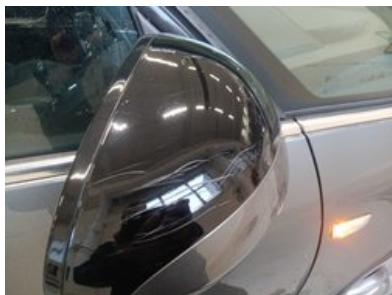
- ✓ **1. Külg:** Välispeeglid - Peeglite Terviklikkus ja Kinnitamine Auto Külge

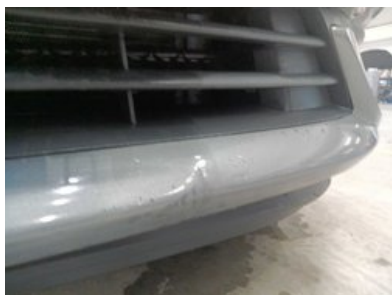
- ✓ **2. Esiosa:** Esistange - Seisukord ja Joondus

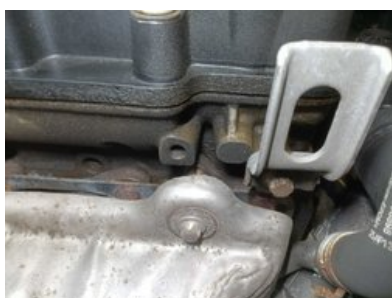
- ✓ **1. MUU:** Laadida Akut
- ✓ **2. MUU:** Mootooriõli ja Filtri Vahetus
- ✓ **3. MOOTOR:** Kammelvälli Klapikate ja Tihend

- ✓ 1. Õljahtija
- ✓ 2. Mootoriõli ja Filtri Vahetus
- ✓ 3. Sisselaskeloa/Klapikaas ja Tihend
- ✓ 4. Laadida Akut

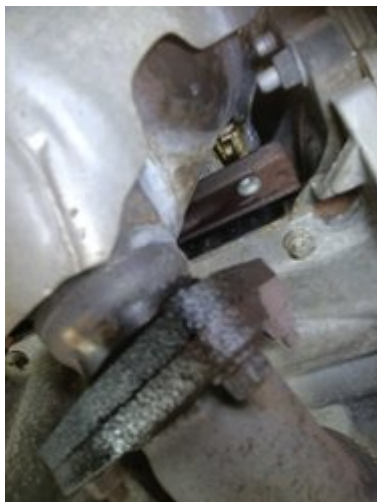
✓ **4. MOOTOR:** Õlijahuti

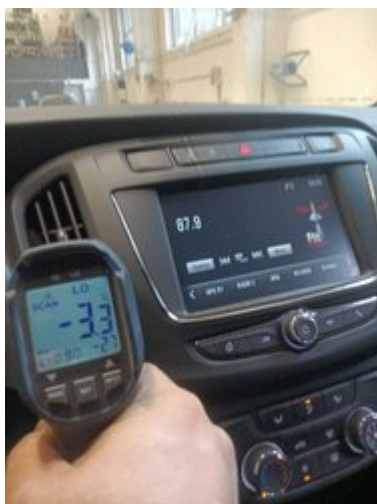
### ✓ 3. Kliimaseadme Mõõtmine
