# Diagnostikaaruanne

## 2018 OPEL ASTRA Business+

### Tuvastatud puuduste kokkuvõte

Longo poolt läbi viidud põhjaliku diagnostika käigus, 15 puudust olid tuvastatud sõidukis.

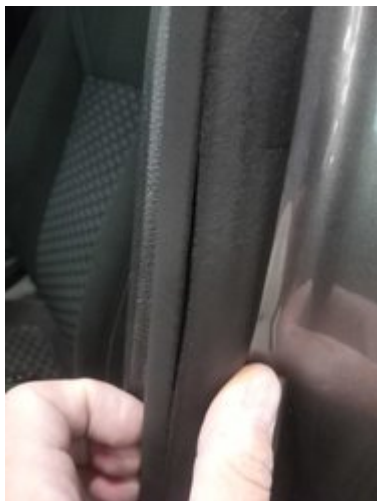
### ✓ 1. Uksed: Uste Kummitihendid

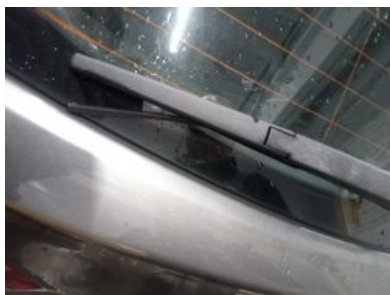
### ✓ 2. Esiosa: Klaasipuhasti Kumm ja Käepide (Ees ja Taga) - Seisukord

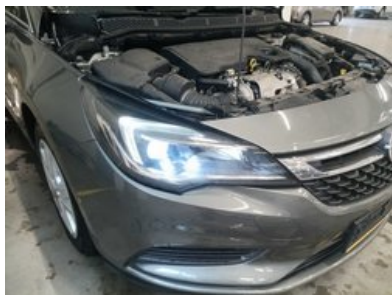
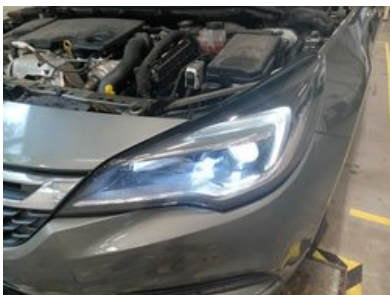
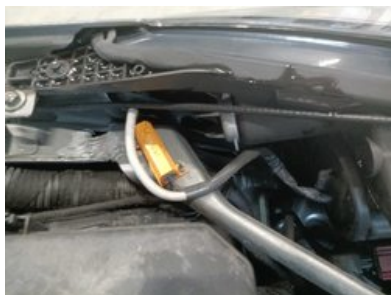
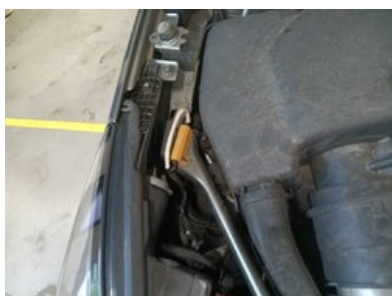
### ✓ 1. Tuled: Lambipirnid

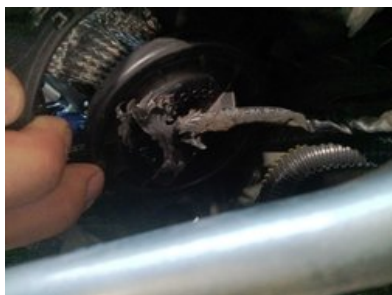
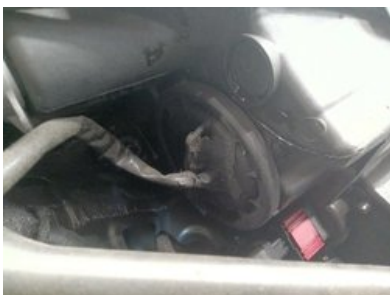
### ✓ 2. Tuled: Esituled (Päevatuled, Kaugtuled, Udu, Suunatud) - Põhiline Toimimine, Kahjustused ja Värv

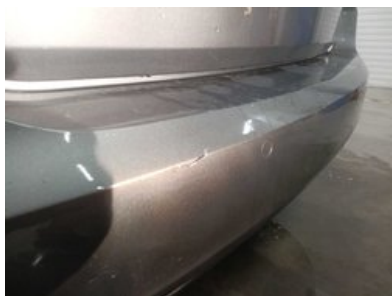
### ✓ 3. Tagaosa: Tagumine stange - Seisukord ja joondus

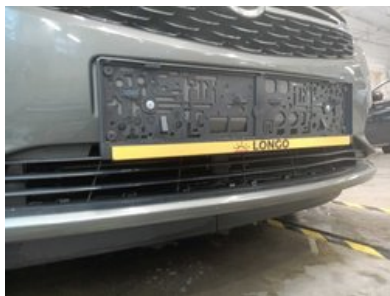
✓ **4. Esiosa:** Esivõre - Seisukord

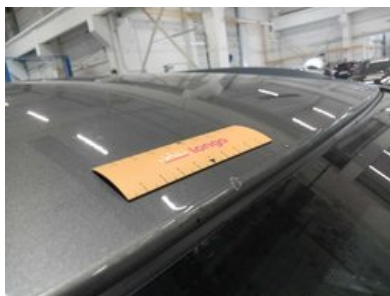
✓ **5. Muu:** Katus - Nähtavad kahjustused (nt rahekahjustused)

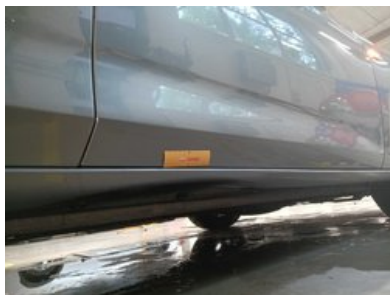
✓ **6. Külg:** Vasak ja Parem Külg - Nähtavad Kahjustused ja Kriimustused

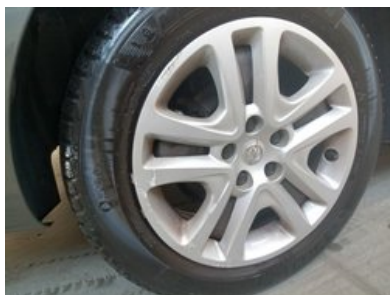
✓ **7. Külg:** Veljed - Seisukord

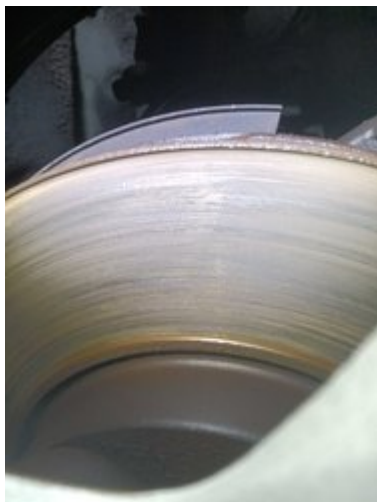
## ✓ 6. PIDURID: Esimesed Pidurikettad Mõlemad
