# Diagnostikaaruanne

## 2010 OPEL MERIVA Cosmo

# Ettevalmistus- ja remondiaruanne

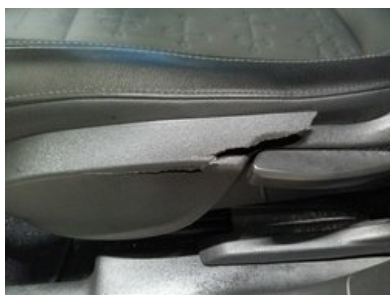
### ✓ 3. Istmed: Kõik Istmed - Seisukord

- ✓ 1. Õmble Eesmine Iste
- ✓ 2. Vaheta Istme Külglplastik

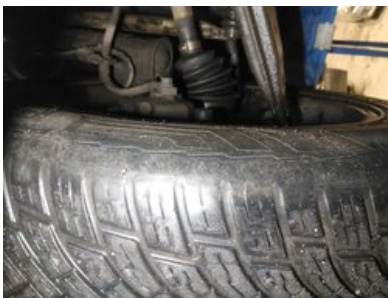
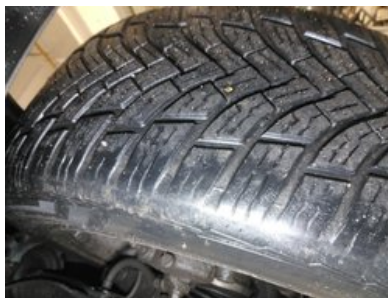
✓ **4. MUU:** Vahetada Rehve
