# Diagnostikaaruanne

## 2018 VOLKSWAGEN TIGUAN Comfortline B

### Diagnostika üksikasjad

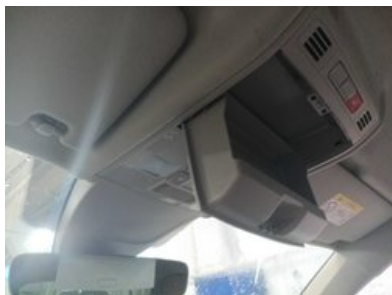
- ✓ **1. Esiosa:** Katted ja liistud - Seisukord

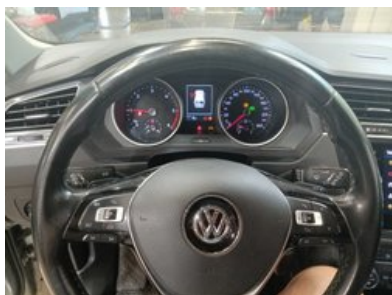
- ✓ **2. Esiosa:** Rool - Seisukord

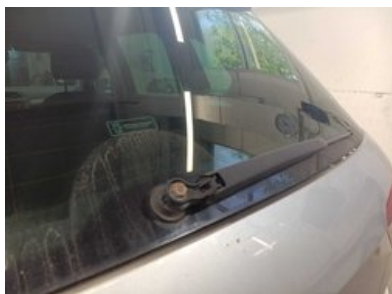
- ✓ **3. Esiosa:** Klaasipuhasti Kumm ja Käepide (Ees ja Taga) - Seisukord

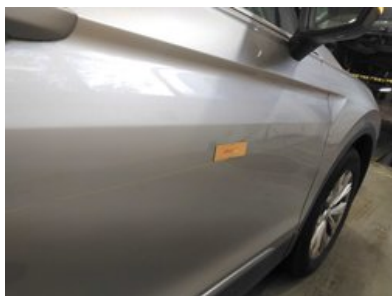
- ✓ **1. Külg:** Vasak ja Parem Külg - Nähtavad Kahjustused ja Kriimustused

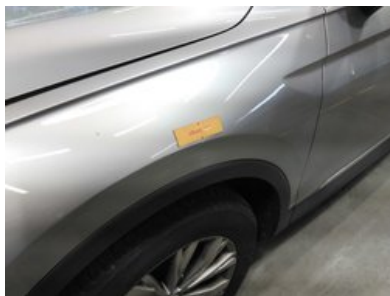
✓ **2. Külg:** Vasak ja Parem Külg - Nähtavad Kahjustused ja Kriimustused

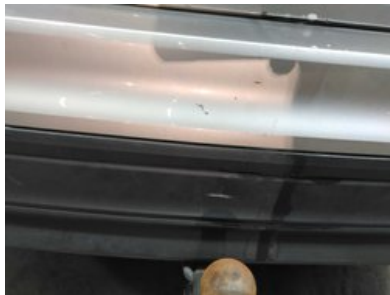
✓ **3. Tagaosa:** Tagumine stange - Seisukord ja joondus

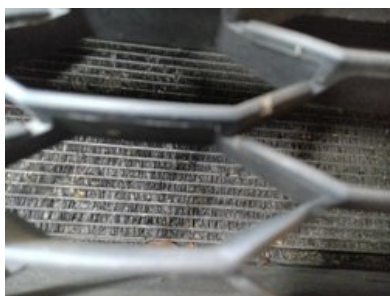
✓ **1. KLIIMASEADE JA KÜTE:** Kondensaator

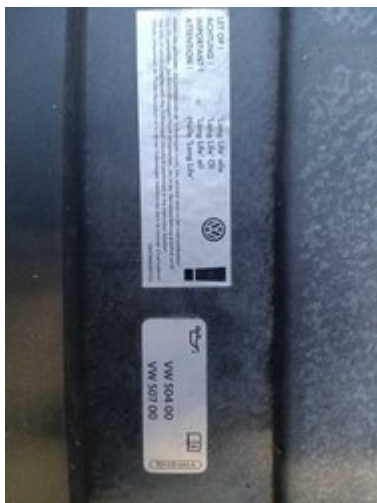
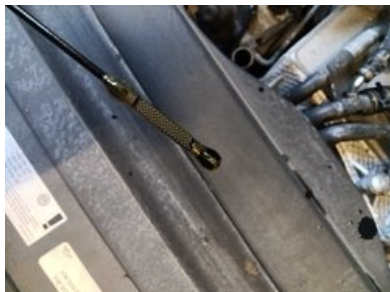
✓ **2. MUU:** Mootooriõli ja Filtri Vaetus

- ✓ 1. Mootoriõli ja Filtri Vahetus
- ✓ 2. Laadida Akut
- ✓ 3. Generaator

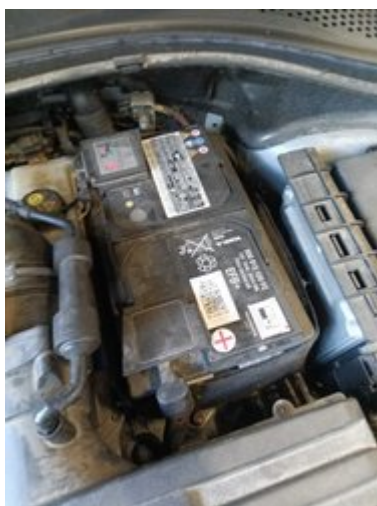
✓ **3. MUU:** Laadida Akut

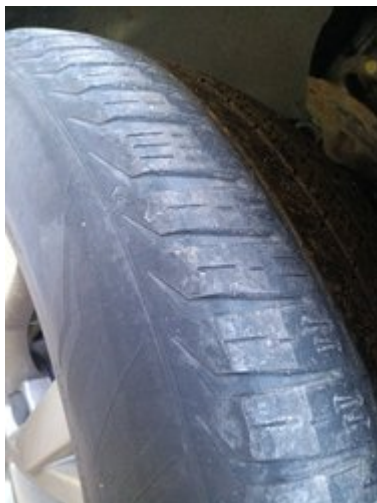
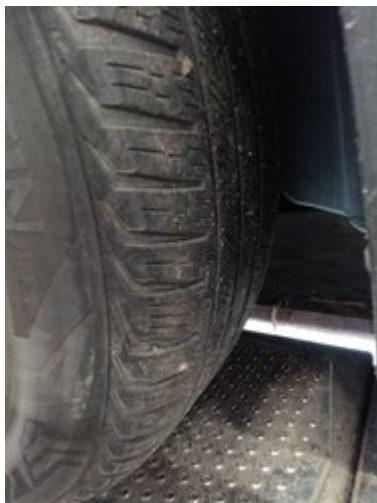
✓ **4. MUU:** Vahetada Rehve

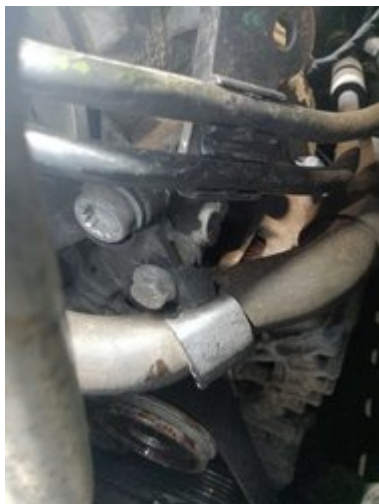
✓ **5. ÜLDINE ELEKTER:** Generaator

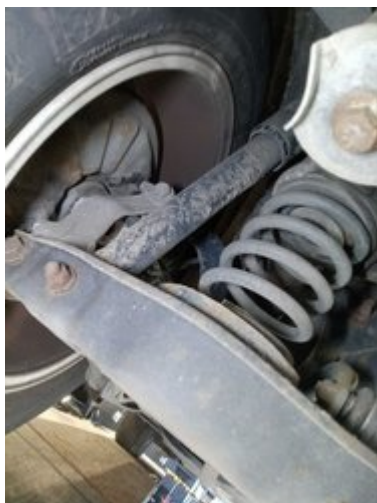
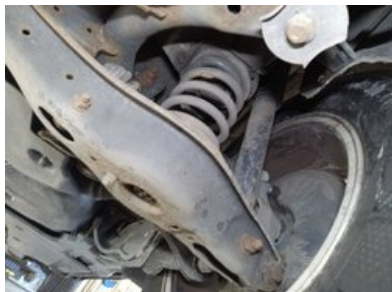
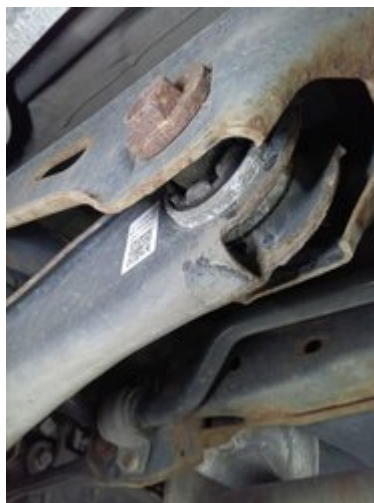
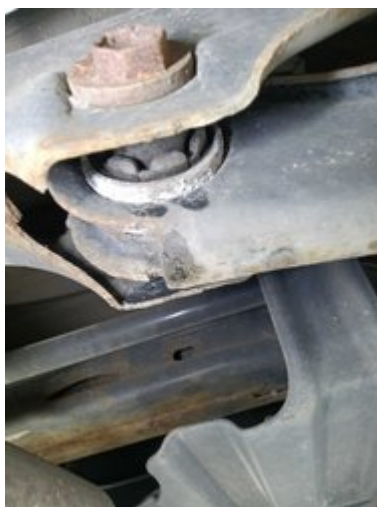
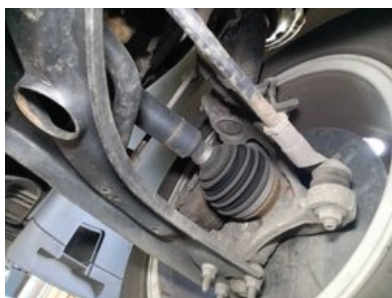
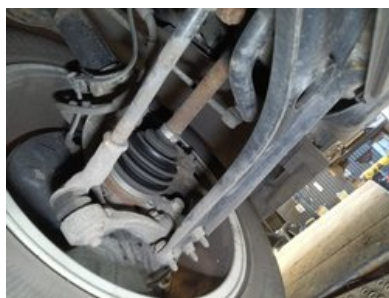
✓ **6. VEDRUSTUS:** Veermiku seisukord

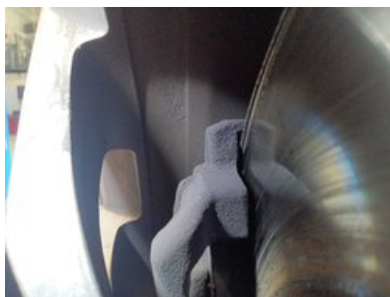
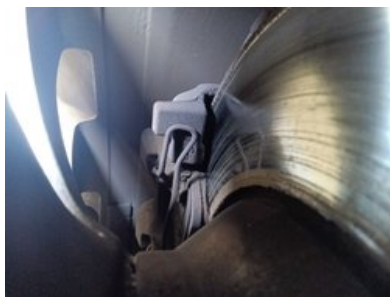
✓ **7. PIDURID:** Pidurite Seisukord
