# Diagnostikaaruanne

## 2021 PEUGEOT 2008 GT-Line

### Diagnostika üksikasjad

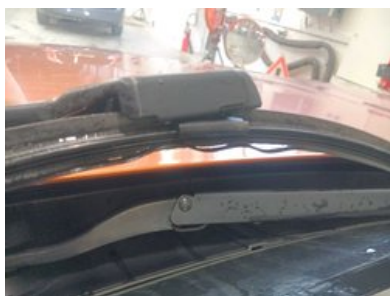
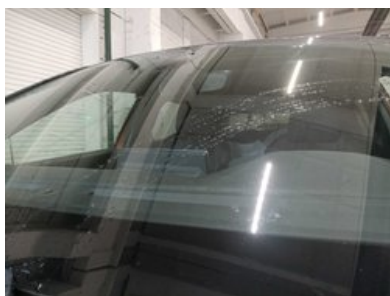
- ✓ 1. Esiosa: Klaasipuhasti Kumm ja Käepide (Ees ja Taga) - Seisukord

- ✓ 1. Mootoriõli ja Filtri Vahetus
- ✓ 2. Vaheta Esiklaasi Kojamees (Mehaaniline)

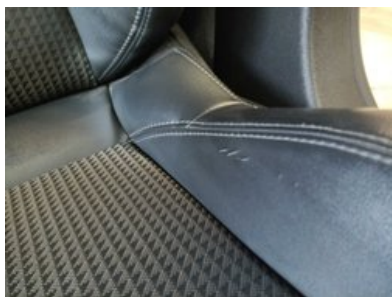
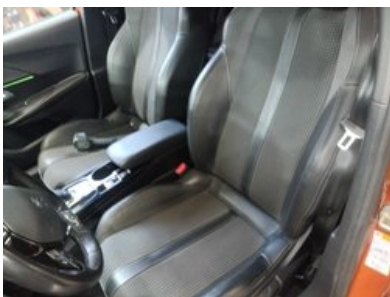
✓ **2. Istmed:** Kõik Istmed - Seisukord

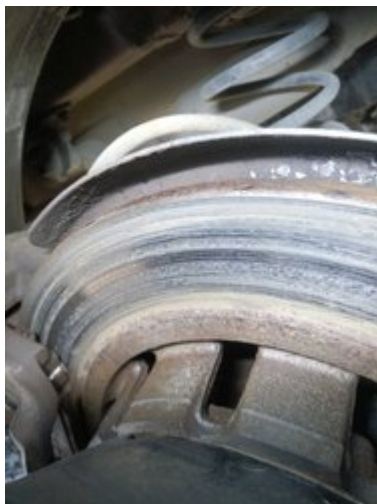
✓ **2. PIDURID:** Tagumine Piduri Ketas (Mõlemad)
