Diagnostikaaruanne

2019 OPEL GRANDLAND X Business Executi

Diagnostika üksikasjad

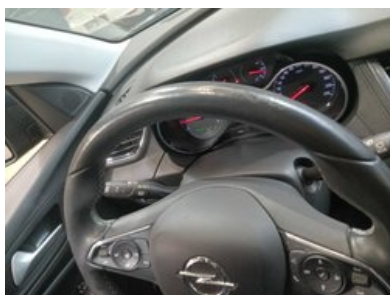
✔ 1. Esiosa: Rool - Seisukord

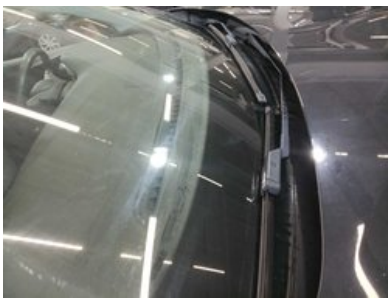
✓ **2. Esiosa:** Klaasipuhasti Kumm ja Käepide (Ees ja Taga) - Seisukord

- ✓ 1. Mootoriõli ja Filtri Vahetus
- ✓ 2. Laadida Akut
- ✓ 3. Vaheta Esiklaasi Kojamees (Mehaaniline)

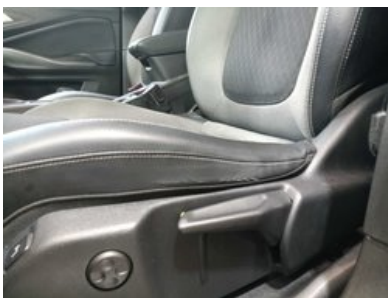
✓ **3. Istmed:** Kõik Istmed - Seisukord

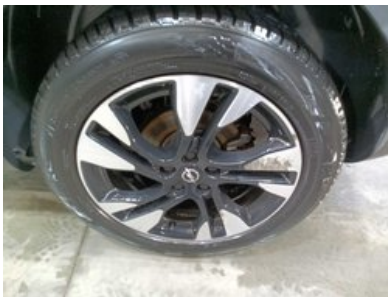
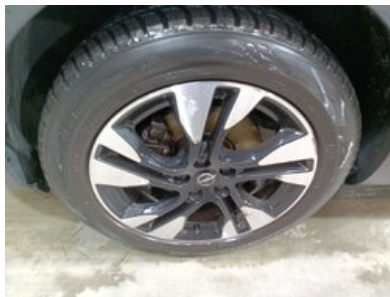
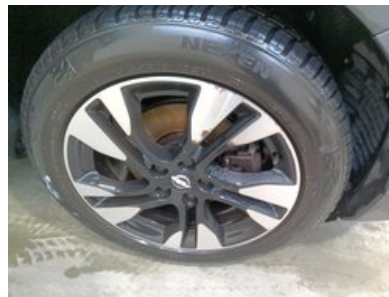
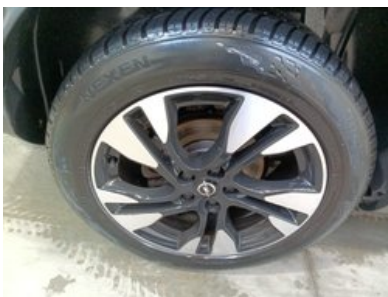
✓ **1. Külg:** Veljed - Seisukord

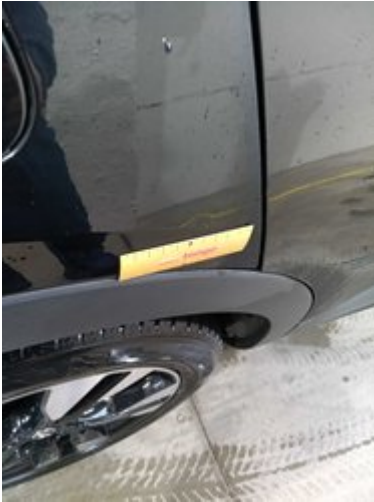
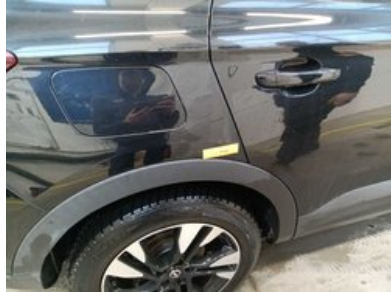
✓ **2. Külg:** Vasak ja Parem Külg - Nähtavad Kahjustused ja Kriimustused

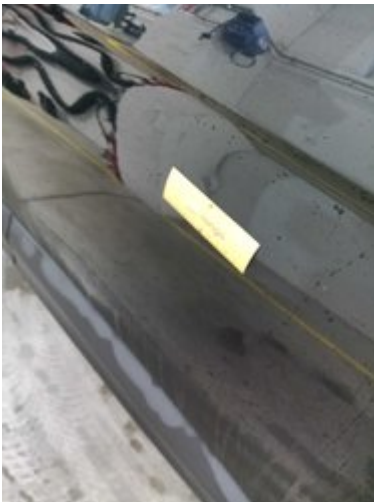
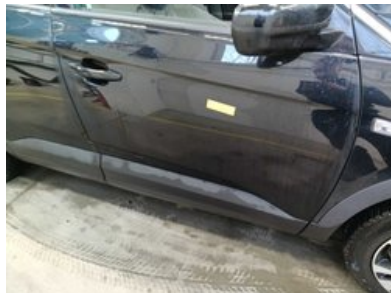
✓ **3. Külg:** Vasak ja Parem Külg - Nähtavad Kahjustused ja Kriimustused

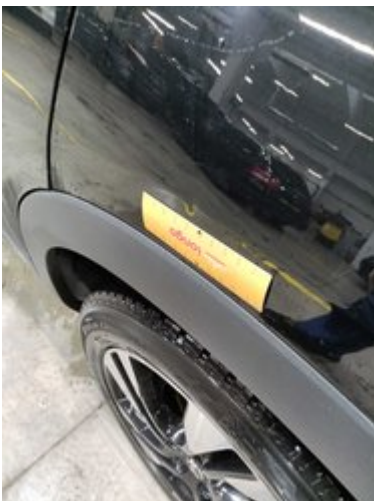
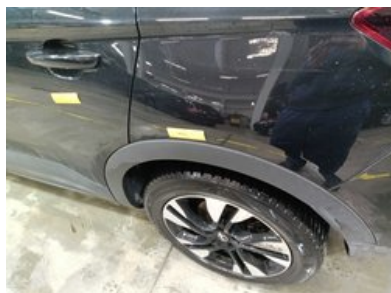
✓ **4. Külg:** Vasak ja Parem Külg - Nähtavad Kahjustused ja Kriimustused

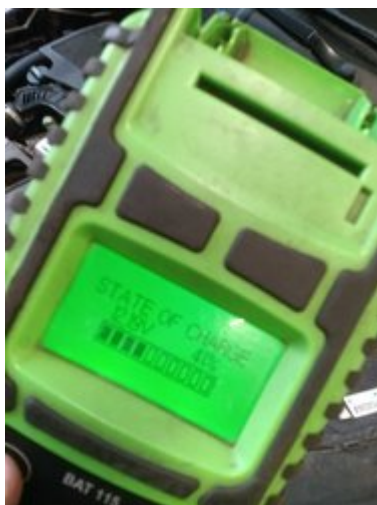
✔ **2. MUU:** Laadida Akut

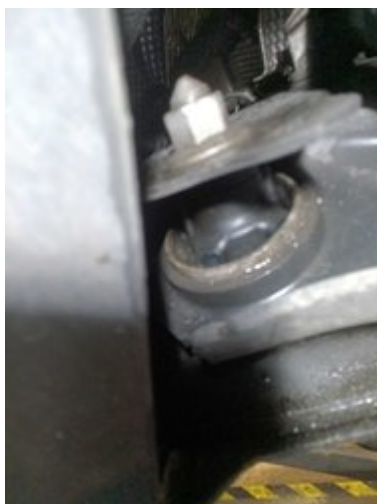
✔ **3. VEDRUSTUS:** Vedrustuse Alumise Õla Puksid

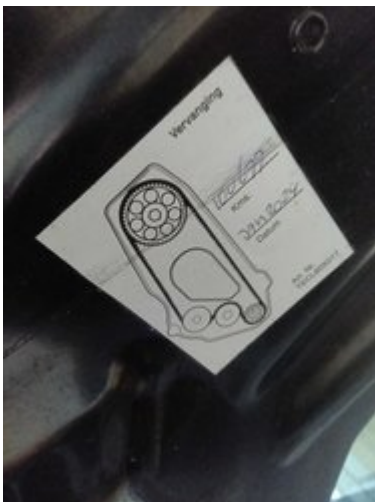
4. MOOTOR: Sidurivõlli Ajamihm
