# Diagnostikaaruanne

## 2019 OPEL ASTRA Business+

### Diagnostika üksikasjad

### Tuvastatud puuduste kokkuvõte

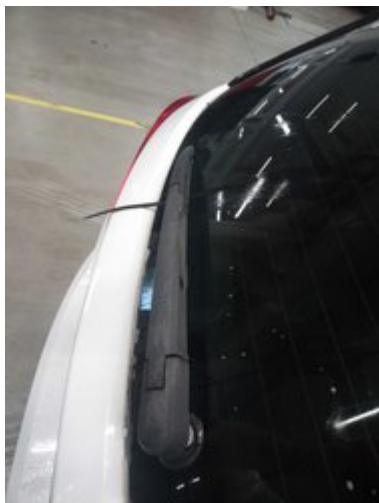
- ✓ **1. Esiosa:** Klaasipuhasti Kumm ja Käepide (Ees ja Taga) - Seisukord

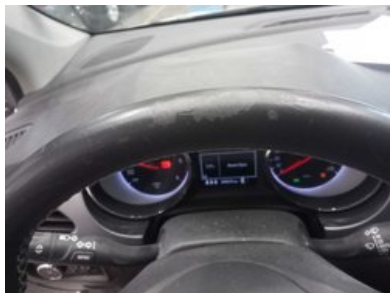
- ✓ **2. Esiosa:** Rool - Seisukord

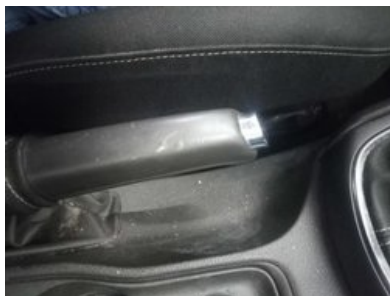
- ✓ **3. Salong:** Katted ja liistud - Seisukord

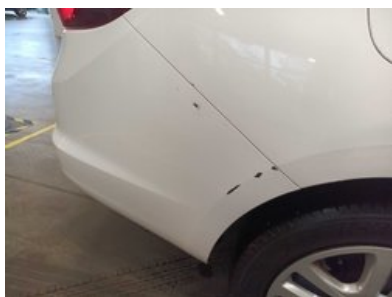
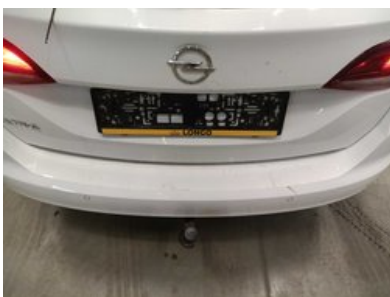
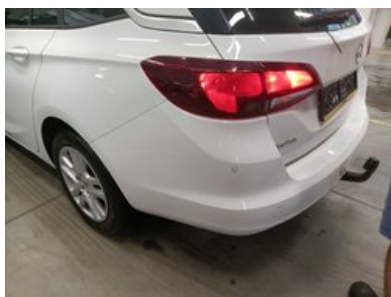
### ✓ 1. Tagaosa: Tagumine stange - Seisukord ja joondus

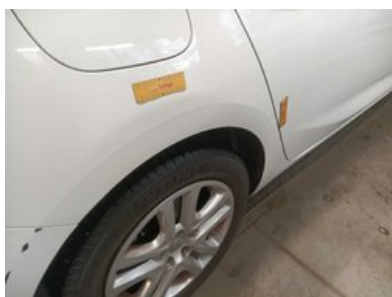
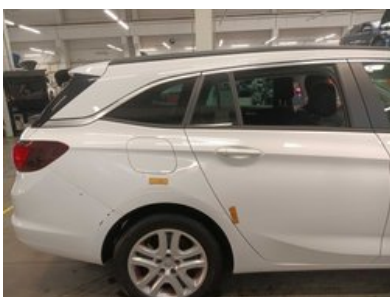
### ✓ 2. Külg: Vasak ja Parem Külg - Nähtavad Kahjustused ja Kriimustused

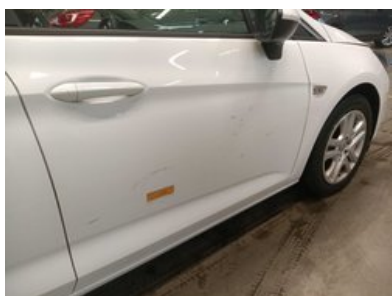
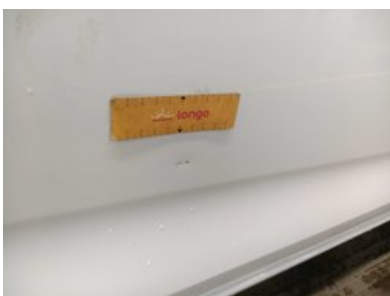
### ✓ 3. Külg: Vasak ja Parem Külg - Nähtavad Kahjustused ja Kriimustused

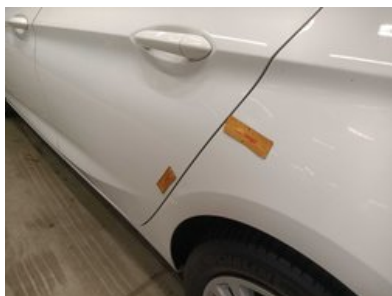
### ✓ 4. Külg: Vasak ja Parem Külg - Nähtavad Kahjustused ja Kriimustused

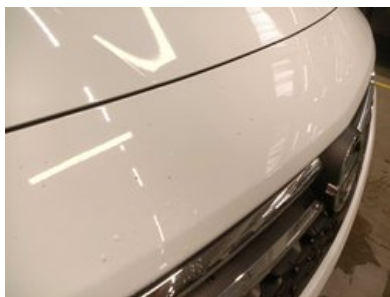
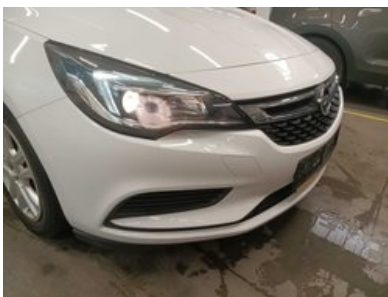
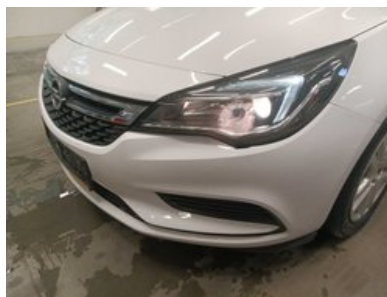
✓ **5. Esiosa:** Esistange - Seisukord ja Joondus

- ✓ 1. Esipuskuri Nurgad

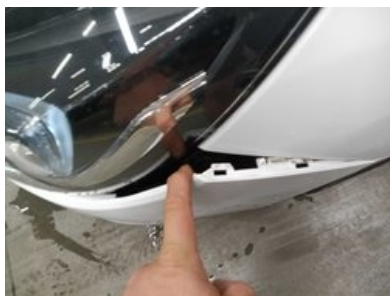
✓ **6. Esiosa:** Esistange - Seisukord ja Joondus

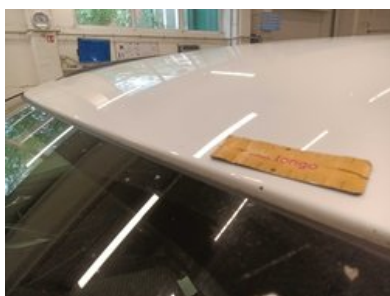
✓ **7. Muu:** Katus - Nähtavad kahjustused (nt rahekahjustused)

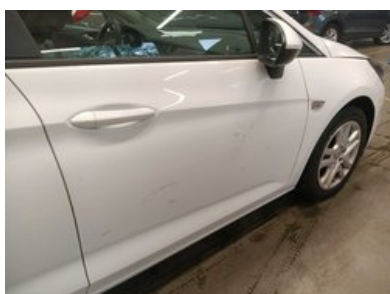
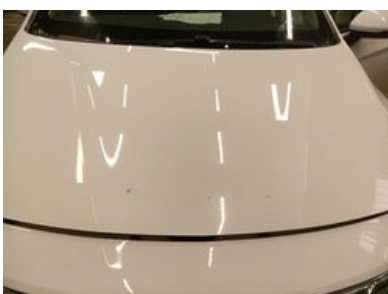
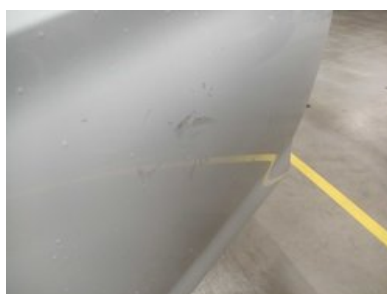
✓ **8. Muu:** Täiendavad Poleerimistööd

- ✓ 1. Kere pesemine
- ✓ 2. Salongi süvapuhasus ainult hüpoallergeensete puhastusvahendidega
- ✓ 3. Kere poleerimine pärast puhastamist

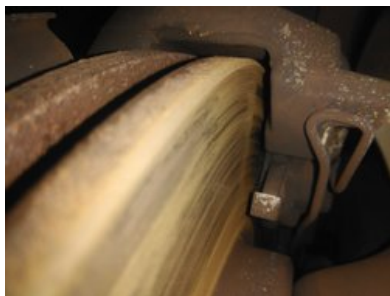
✓ **3. PIDURID:** Esimesed Pidurikettad Mõlemad

- ✓ 1. Esimesed Pidurikettad (Mõlemad)
- ✓ 2. Tagumised Piduriklotsid
- ✓ 3. Laadida Akut
- ✓ 4. Mootoriõli ja Filtri Vahetus
- ✓ 5. Vaheta Tagaklaasi Kuhjar (Mehaaniline)

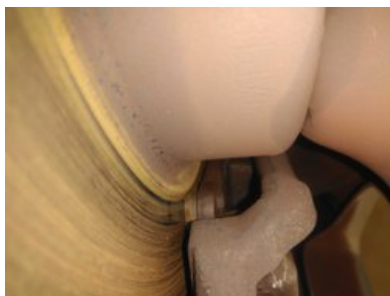
✓ **4. PIDURID:** Tagumised Piduriklotsid (Kõik)
