# Diagnostikaaruanne

## 2023 TOYOTA COROLLA Business Plus

Läbisõit lõpetamise kuupäeval: 170 030 km

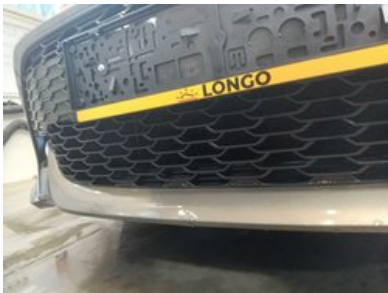
- ✓ **1. Esiosa:** Esistange - Seisukord ja Joondus

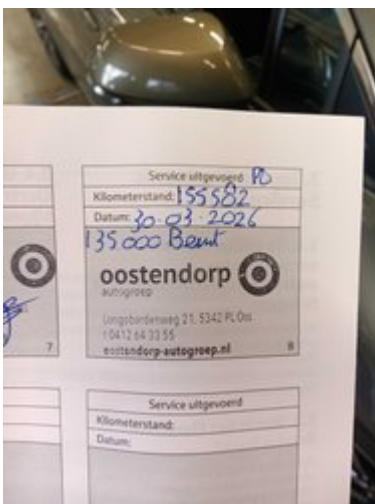
- ✓ **1. MUU:** Mootoriõli ja Filtri Vahetus

- ✓ 1. Mootoriõli ja Filtri Vahetus
- ✓ 2. Muu: Pidurite Kontroll

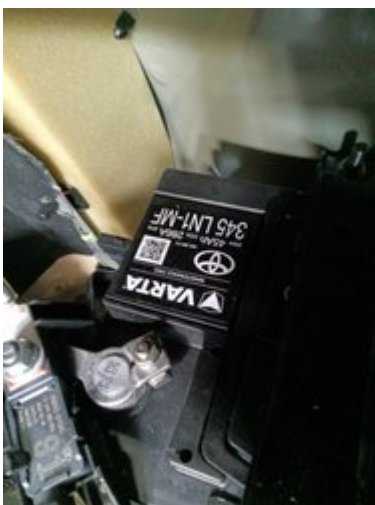
- 
- ✓ **2. MUU:** Aku Vahetus (Diagnostika)

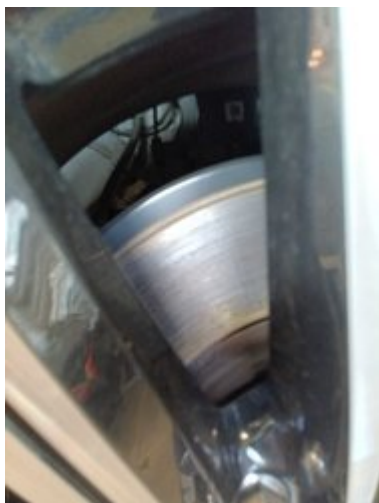
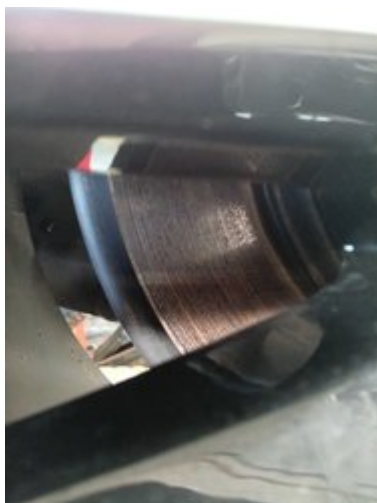
### ✓ 3. PIDURID: Pidurite Ülevaatus
