# Diagnostikaaruanne

## 2021 PEUGEOT 3008 Allure

Läbisõit lõpetamise kuupäeval: 137 779 km

Longo poolt läbi viidud põhjaliku diagnostika käigus, 8 puudust olid tuvastatud sõidukis.

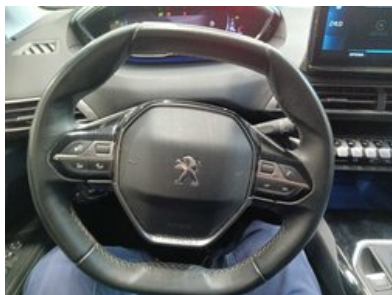
### ✓ 1. Esiosa: Rool - Seisukord

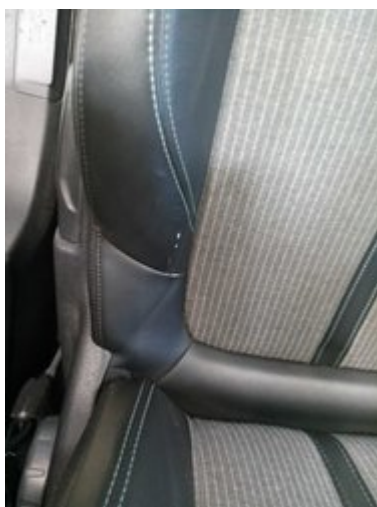
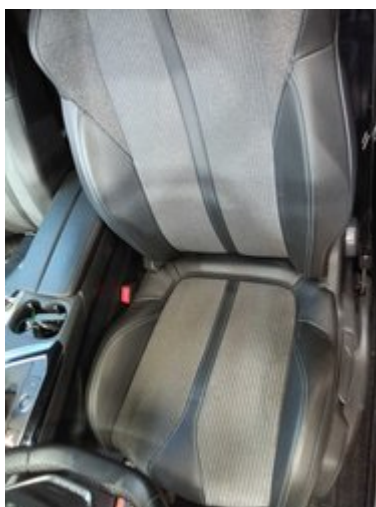
### ✓ 2. Istmed: Kõik Istmed - Seisukord

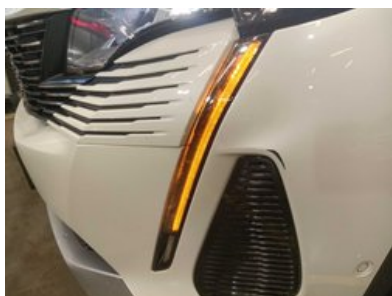
### ✓ 1. Esiosa: Esistange - Seisukord ja Joondus

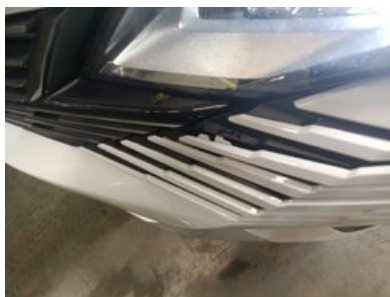
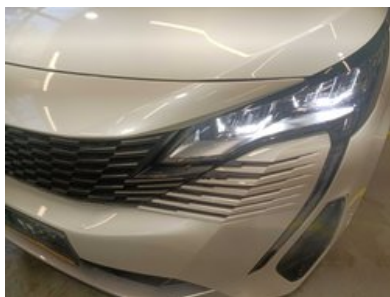
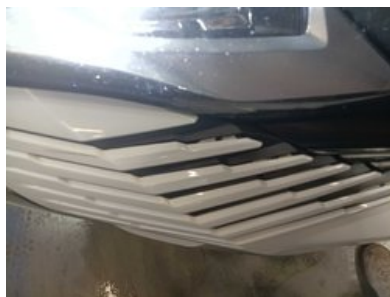
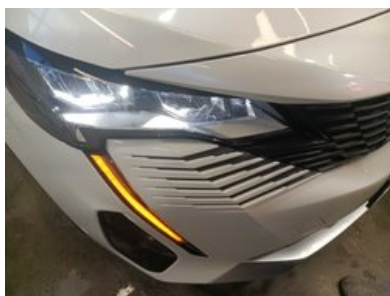
✓ **2. Esiosa:** Esistange - Seisukord ja Joondus

- ✓ 1. Remont: Põrkekaitse Kaunistused

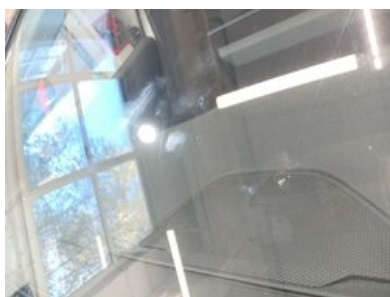
✓ **3. Esiosa:** Esiklaasi terviklikkus - puuduvad tehnölevaatust välistavad kahjustused

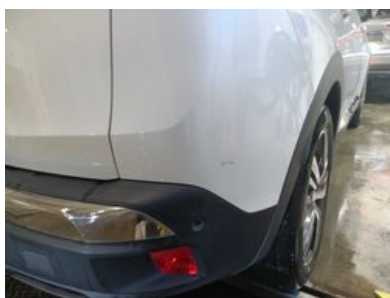
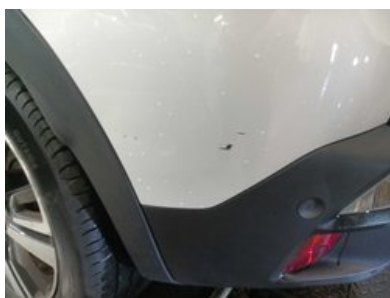
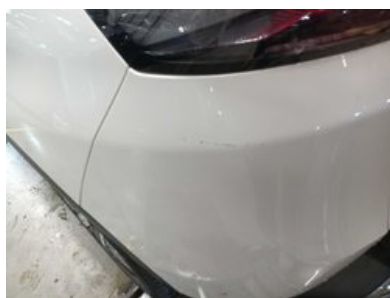
✓ **4. Tagaosa:** Tagumine stange - Seisukord ja joondus

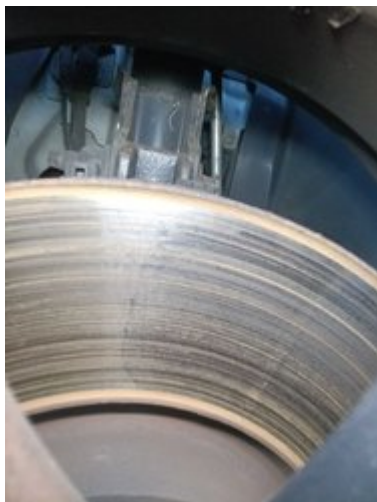
## ✓ 2. PIDURID: Esimesed Pidurikettad Mõlemad
