# Diagnostikaaruanne

## 2019 KIA SPORTAGE ComfortLine

Longo poolt läbi viidud põhjaliku diagnostika käigus, 9 puudust olid tuvastatud sõidukis.

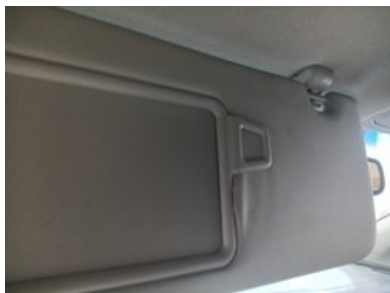
- ✓ **1. Esiosa:** Päikesesirmid - Toimimine ja seisukord

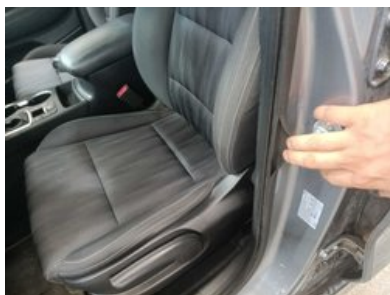
- ✓ **2. Uksed:** Uste Kummitihendid

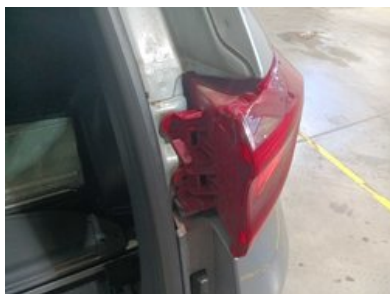
- ✓ **3. Salong:** Katted ja liistud - Seisukord

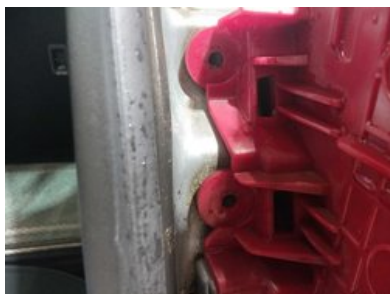
- ✓ **4. Salong:** Katted ja liistud - Seisukord

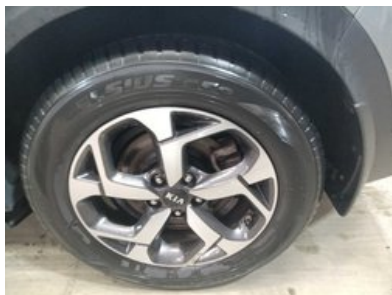
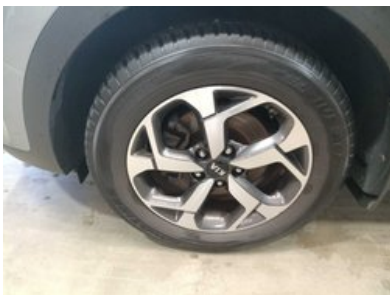
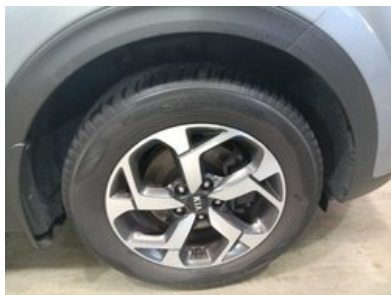
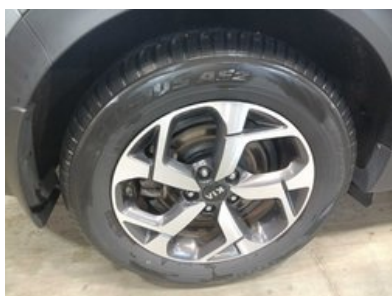
### ✓ 1. Külg: Veljed - Seisukord

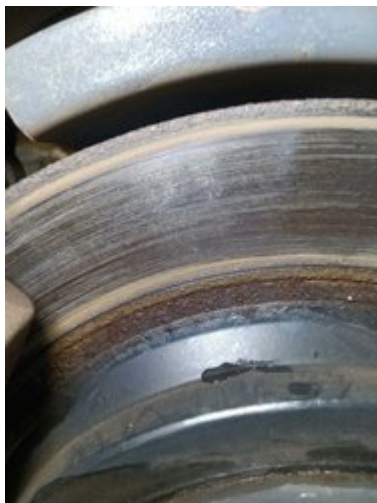
### ✓ 1. PIDURID: Tagumine Piduri Ketas (Mõlemad)

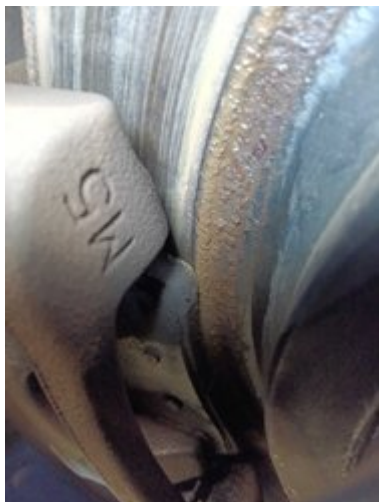
✓ **2. PIDURID:** Tagumised Piduriklotsid (Kõik)

- ✓ 1. Mootoriõli ja Filtri Vahetus
- ✓ 2. Tagumised Piduriklotsid

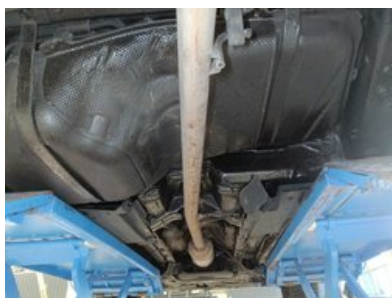
✓ **4. KERE - KESKOSA:** Anticorrosive
