Diagnostikaaruanne

2016 AUDI A5 Sportback Adrenalin Sport

Longo poolt läbi viidud põhjaliku diagnostika käigus, 16 puudust olid tuvastatud sõidukis.

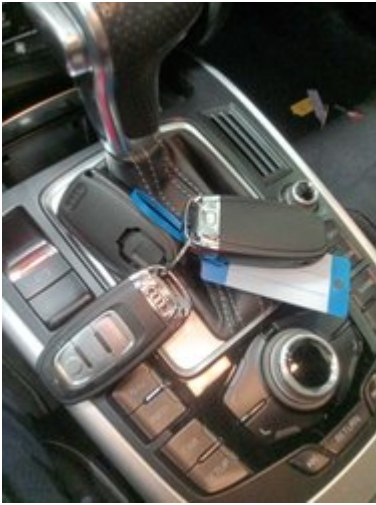
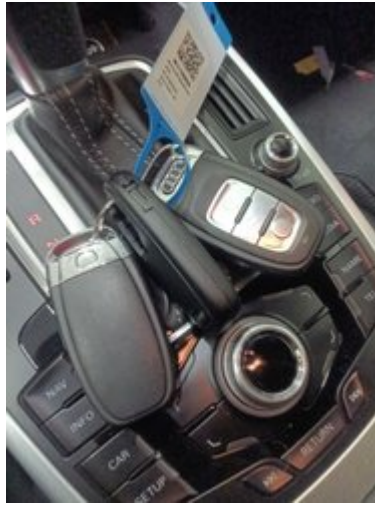
✓ 1. Salong: Tarvikud - Toimimine ja Seisukord

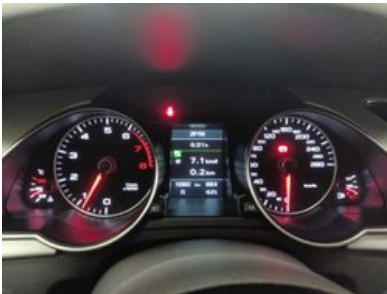
✓ 2. Salong: Tarvikud - Toimimine ja Seisukord

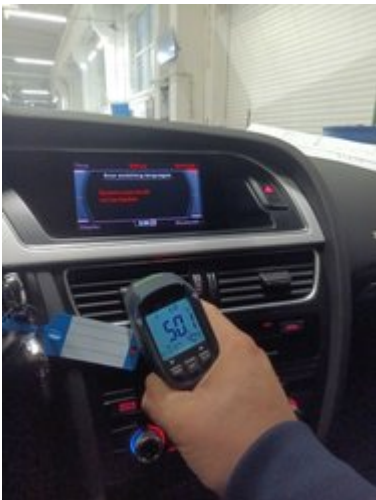
✓ 3. Salong: Tarvikud - Toimimine ja Seisukord

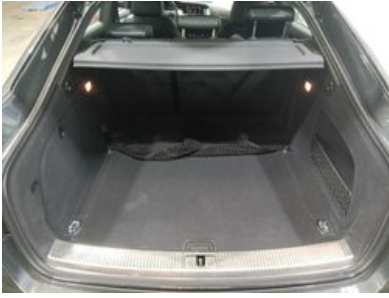
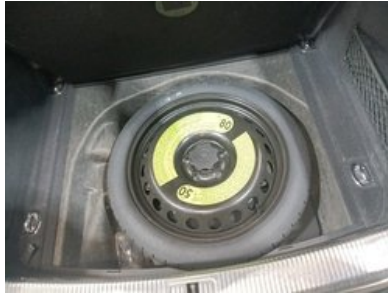
✓ **4. Salong:** Tarvikud - Toimimine ja Seisukord

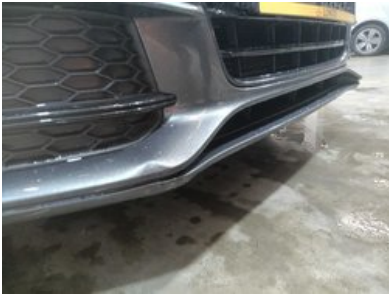
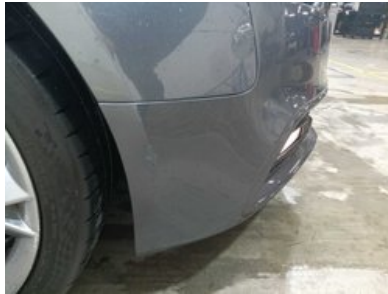
✓ **1. Esiosa:** Esistange - Seisukord ja Joondus

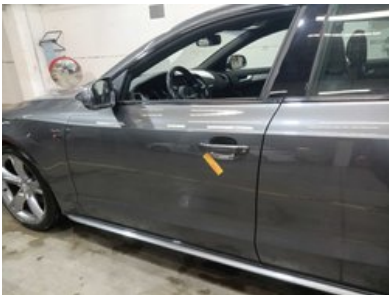
✓ **2. Külg:** Vasak ja Parem Külg - Nähtavad Kahjustused ja Kriimustused

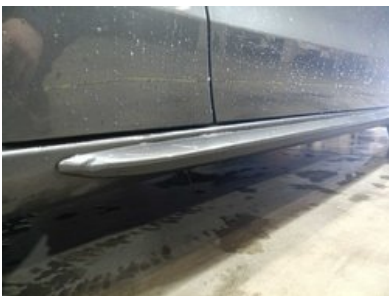
✓ **3. Külg:** Vasak ja Parem Külg - Nähtavad Kahjustused ja Kriimustused

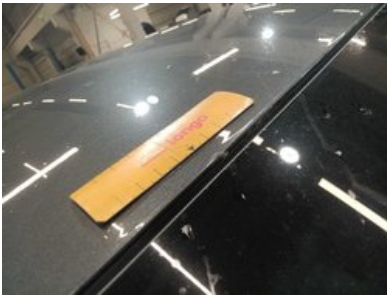
- ✓ **4. MUU:** Katus - Nähtavad kahjustused (nt rahekahjustused)

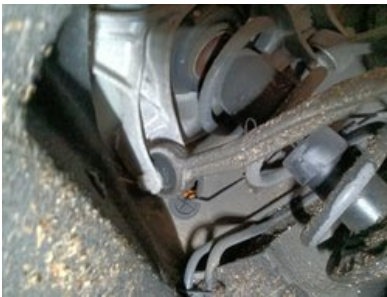
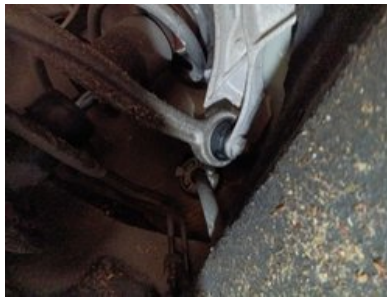
- ✓ **1. MUU:** Laadida Akut
- ✓ **2. MUU:** Mootoriõli ja Filtri Vaetus
- ✓ **3. VEDRUSTUS:** Veermiku Ülemine Vars Tagumine Mõlemad

- ✓ 1. Tagumised Piduriklotsid
- ✓ 2. Mootoriõli ja Filtri Vahetus
- ✓ 3. Laadida Akut

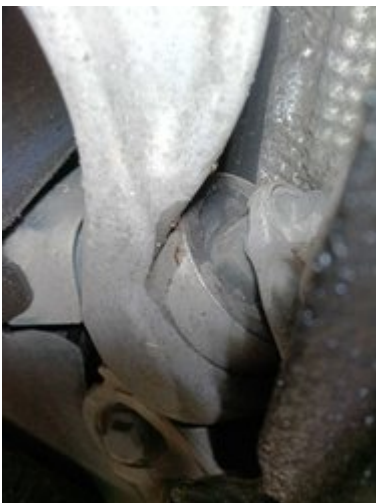
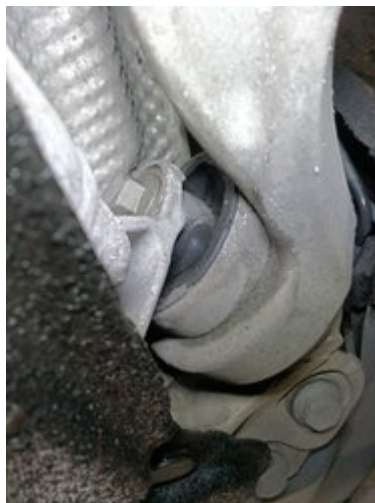
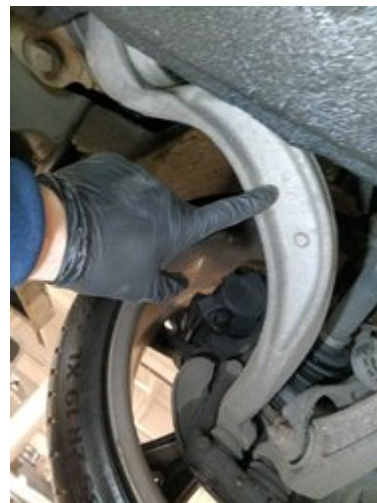
- ✓ **4. VEDRUSTUS:** Vedrustuse Alumine Õlg Tagumine

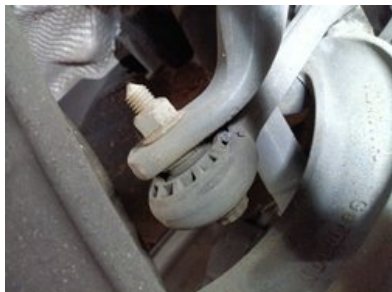
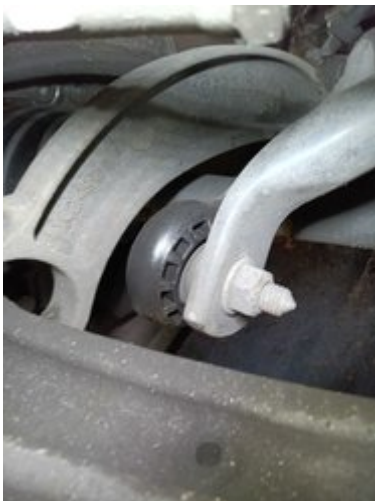
✓ **5. VEDRUSTUS:** Stabilisaatori Välimine Varras, Mõlemad Pooled

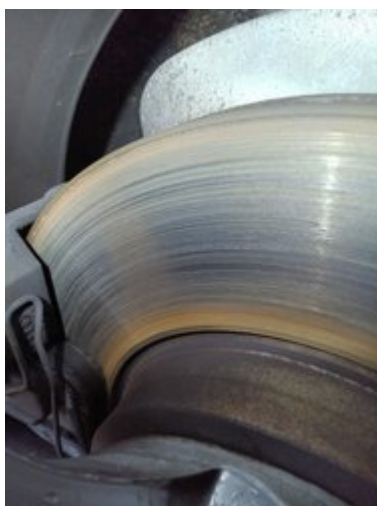
✓ **6. PIDURID:** Esimesed Pidurikettad Mõlemad

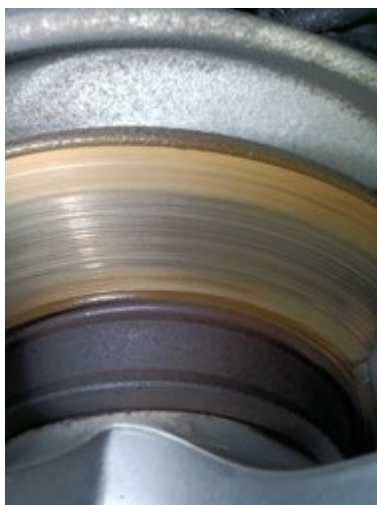
✓ **7. PIDURID:** Tagumine Piduri Ketas (Mõlemad)

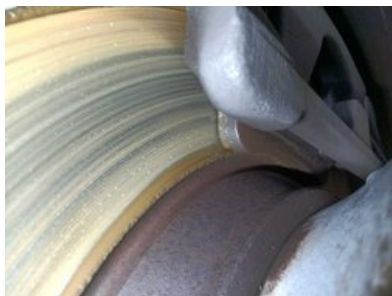
✓ **8. PIDURID:** Tagumised Piduriklotsid (Kõik)
