Diagnostikaaruanne

2022 PEUGEOT 2008 GT Pack

| VIN-kood: VR3USHN55NJ575720 | Kütusekulu: 4.50 l/100km |

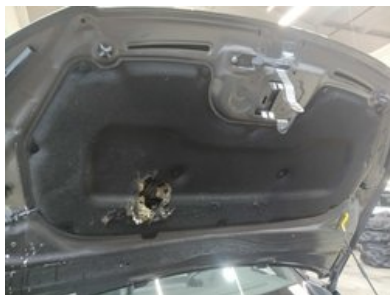
- ✔ **1. Esiosa:** Kapoti Heliisolatsioon - Seisukord

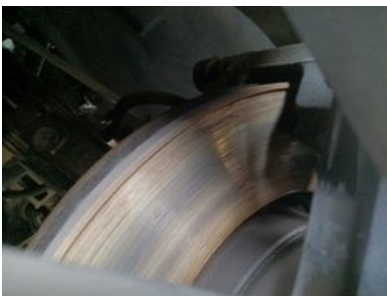
✓ 4. MUU: Esimesed Piduriketad Klotsidega

- ✓ 1. Kliimaseadme Täitmine
- ✓ 2. Rehvid
- ✓ 3. Vedrustus
- ✓ 4. Mootoriõli ja Filter
- ✓ 5. Pesu
- ✓ 6. Esimised Piduriketad Klotsidega

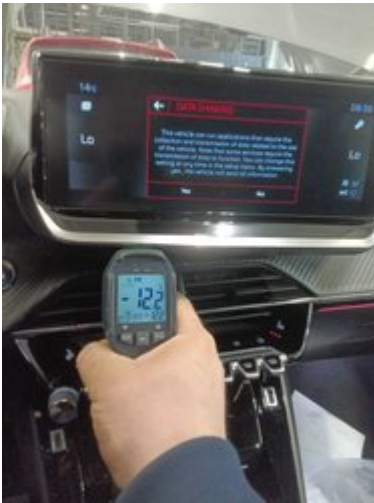
7. MUU: Kliimaseadme Täitmine
