# Diagnostikaaruanne

## 2016 VOLKSWAGEN PASSAT B8 GTE

### Diagnostika üksikasjad

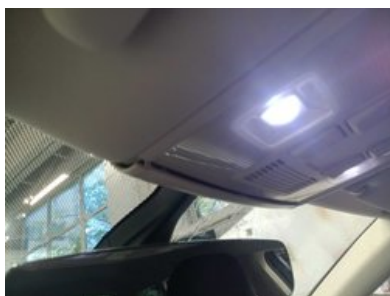
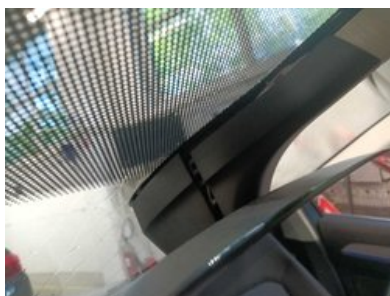
✔ 1. Esiosa: Katted ja liistud - Seisukord

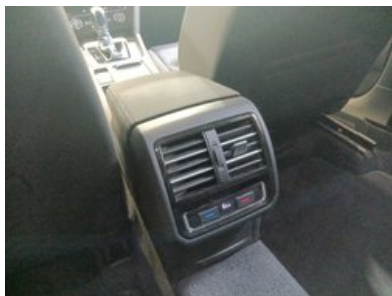
✓ **2. Salong:** Katted ja liistud - Seisukord

- ✓ 1. Vaheta Laepaneel

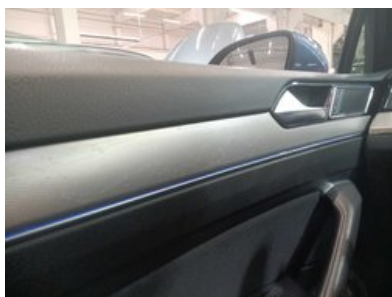
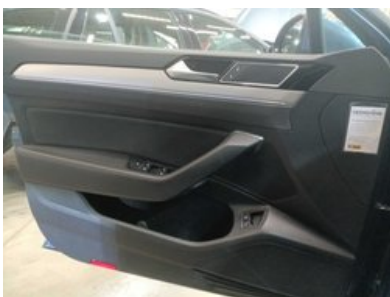
✓ **3. Uksed:** Katted ja liistud - Seisukord

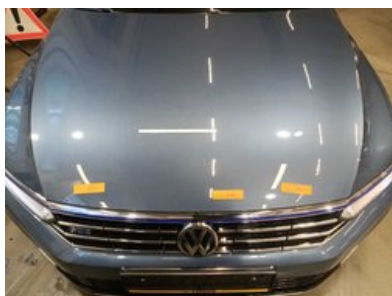
✓ **1. Esiosa:** Kapott - Nähtavad Kahjustused

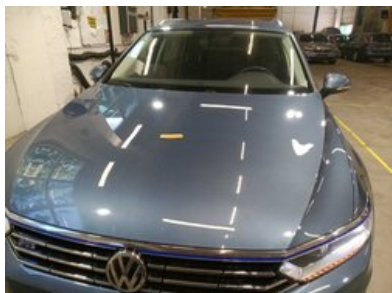
✓ **2. Esiosa:** Kapott - Nähtavad Kahjustused

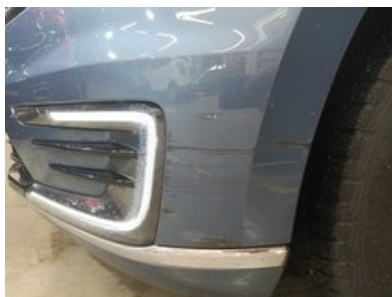
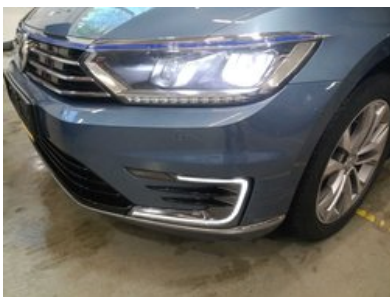
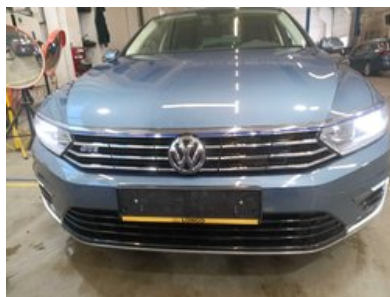
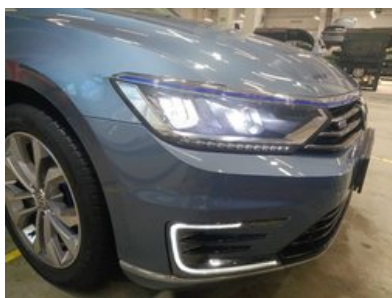
✓ **3. Esiosa:** Esistange - Seisukord ja Joondus

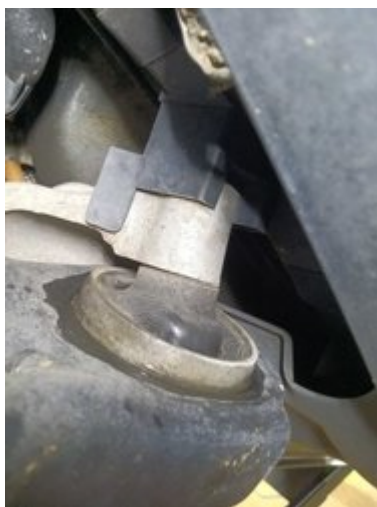
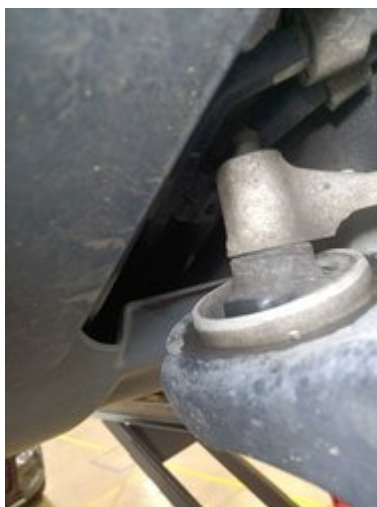
✓ **1. VEDRUSTUS:** Vedrustuse Alumise Õla Tagumine Puks

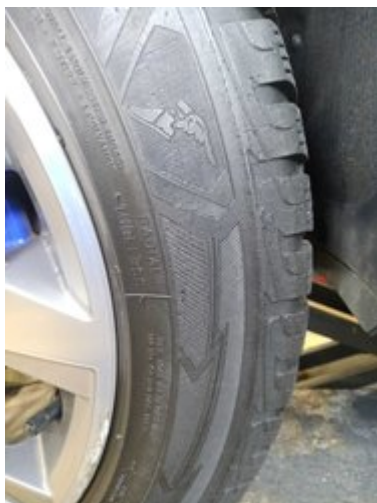
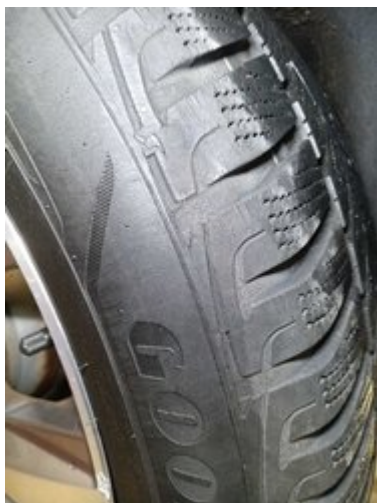
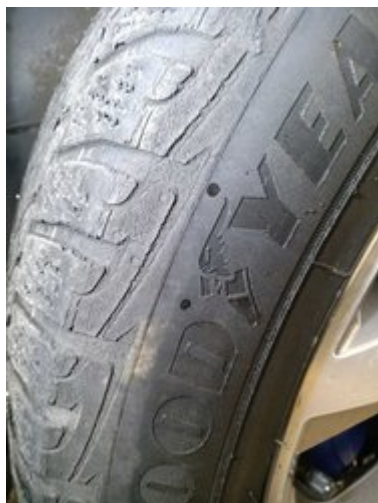
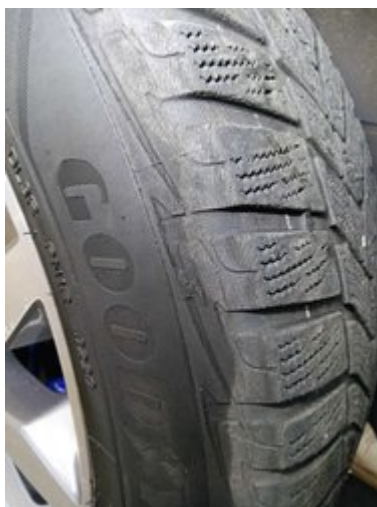
✓ **3. MUU:** Vahetada Rehve

- ✓ 1. Vahetada Rehve
- ✓ 2. Mootoriõli ja Filtri Vahetus
- ✓ 3. Tagumised Piduriklotsid

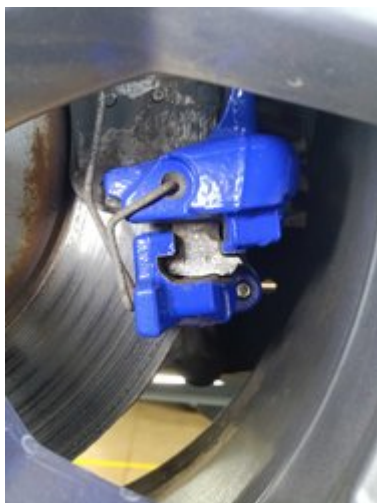
✓ **4. PIDURID:** Tagumised Piduriklotsid (Kõik)

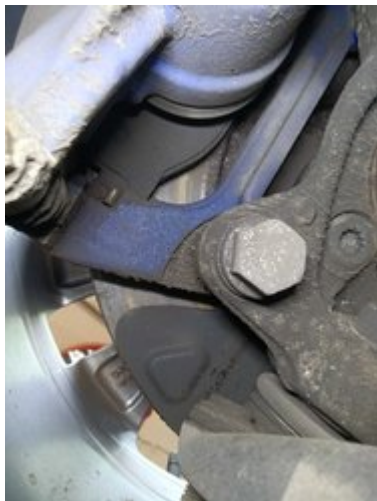
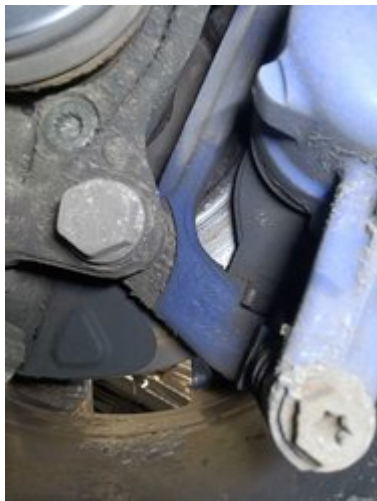
✓ **5. PIDURID:** Esimesed Pidurikettad Mõlemad
