# Diagnostikaaruanne

## 2017 VOLKSWAGEN TIGUAN Connected Ser

### Diagnostika üksikasjad

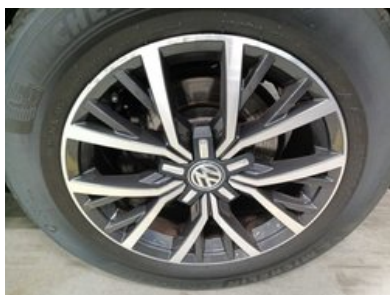
✓ 1. Külg: Veljed - Seisukord

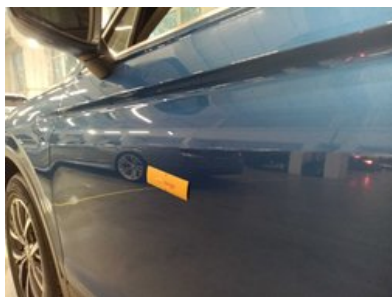
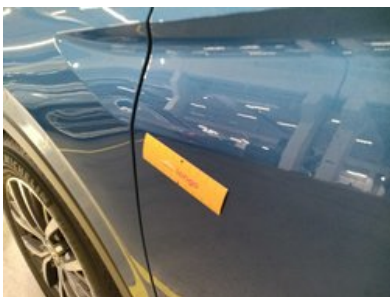
✓ **2. Külg:** Vasak ja Parem Külg - Nähtavad Kahjustused ja Kriimustused

- ✓ 1. Esiporitiiva Plastiku Remont
- ✓ 2. Parema Eesmise Ukse Plastik

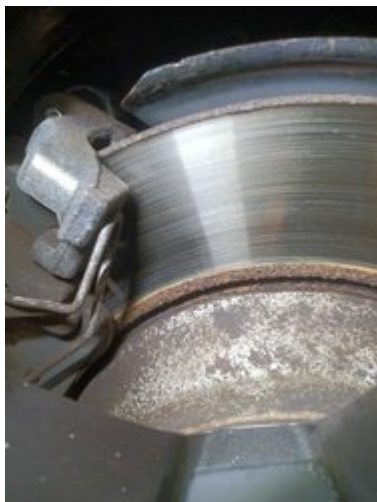
✓ **3. PIDURID:** Tagumine Piduri Ketas (Mõlemad)

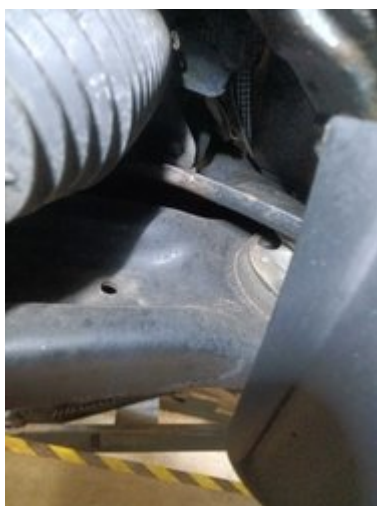
✓ **4. VEDRUSTUS:** Vedrustuse Alumise Õla Tagumine Puks

- ✓ 1. Laadida Akut
- ✓ 2. Vedrustuse Alumine Võll, Tagumine — Puks
- ✓ 3. Mootoriõli ja Filtri Vahetus
- ✓ 4. Küttekeha Radiaator

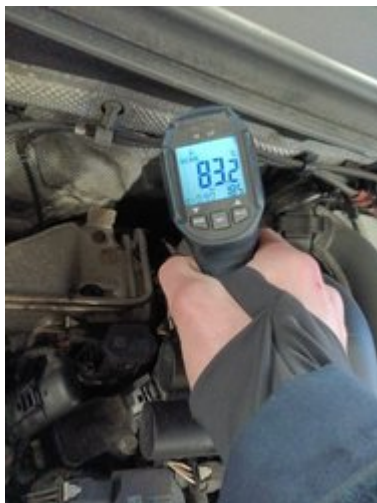
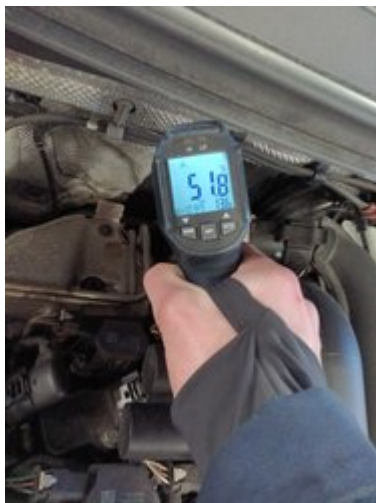
✓ **5. KLIIMASEADE JA KÜTE:** Kütte Radiaator
