# Diagnostikaaruanne

## 2021 HYUNDAI TUCSON MHEV Comfort Sm

# Ettevalmistus- ja remondiaruanne

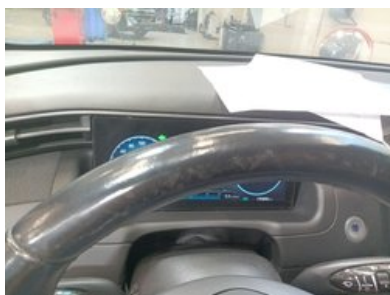
#### ✔ 1. Esiosa: Rool - Seisukord

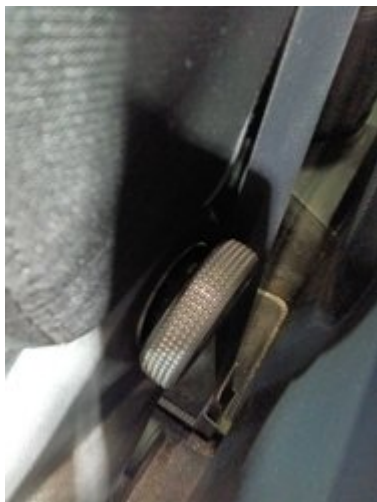
✓ **2. Istmed:** Istmete reguleerimismehhanism - Toimimine

- ✓ 1. Vaheta Esiistme Reguleerimismehhanismi

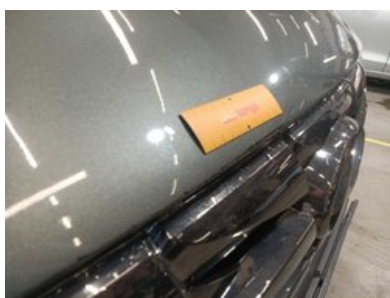
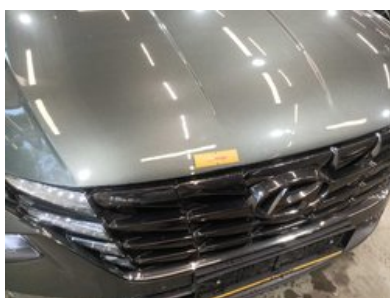
✓ **1. Esiosa:** Kapott - Nähtavad Kahjustused

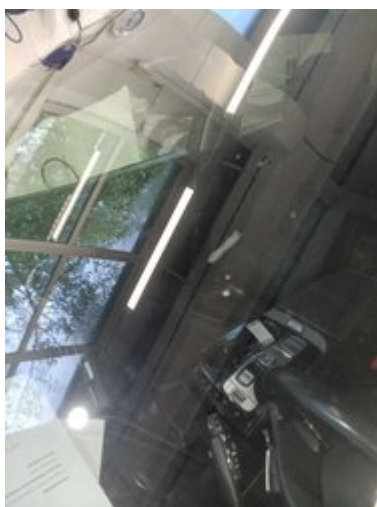
✓ **2. Esiosa:** Esiklaasi terviklikkus - puuduvad tehnölevaatust välistavad kahjustused

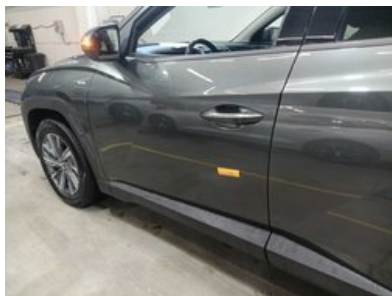
✓ **3. Külg:** Vasak ja Parem Külg - Nähtavad Kahjustused ja Kriimustused

- ✓ 1. Värv Lävi

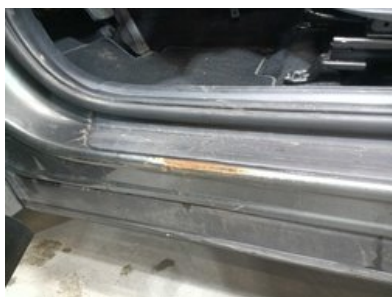
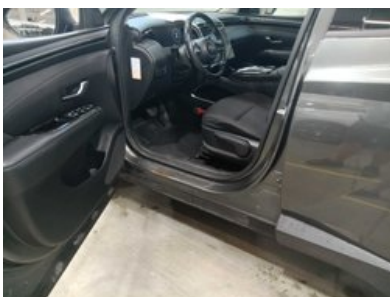
✓ **4. Külg:** Vasak ja Parem Külg - Nähtavad Kahjustused ja Kriimustused
