# Diagnostikaaruanne

## 2021 OPEL ASTRA ELEGANCE

Värv: Hall	CO <sub>2</sub> NEDC heitkogus: 90 g/km
Kütuse tüüp: Diisel	CO <sub>2</sub> WLTP heitkogus: 113 g/km
Keretüüp: Universaal	Täismass (GVW): 1945 kg
Uste arv: 5	Mootori suurus: 1.50 l
Istekohtade arv: 5	Silindrid: 3
Läbisõit: 159 684 km	Võimsus: 77 kw
VIN-kood: W0VBE8EU5M8020228	Kütusekulu: 3.40 l/100km
Käigukast: Manuaalne	Rehvimõõt: 205/55 - 16"
Veoskeem: Esivedu	Longo laoiseisu ID: N597653

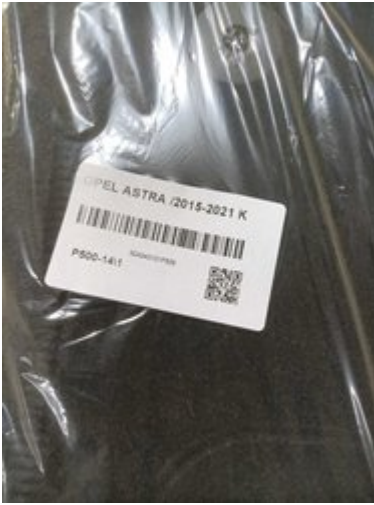
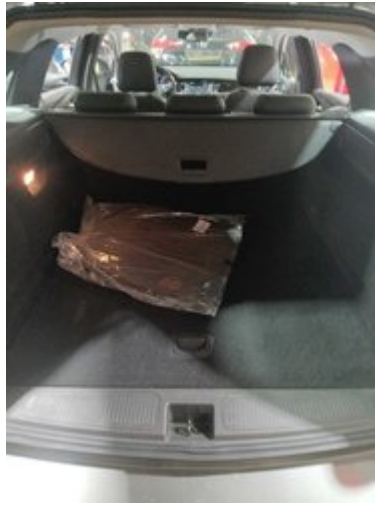
### ✓ 1. Salong: Vaibad - Seisukord

- ✓ 1. Autovaibad

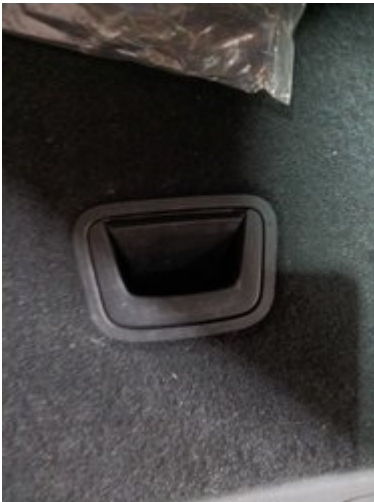
### ✓ 2. Salong: Vaibad - Seisukord

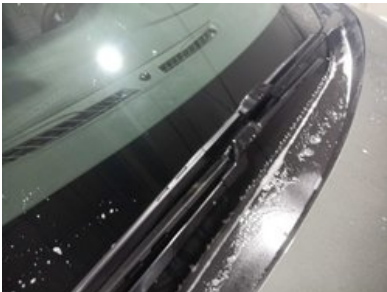
### ✓ 3. Esiosa: Klaasipuhasti Kumm ja Käepide (Ees ja Taga) - Seisukord

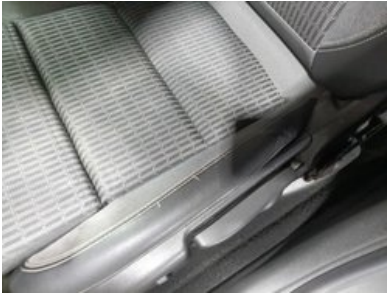
✓ **4. Istmed:** Kõik Istmed - Seisukord

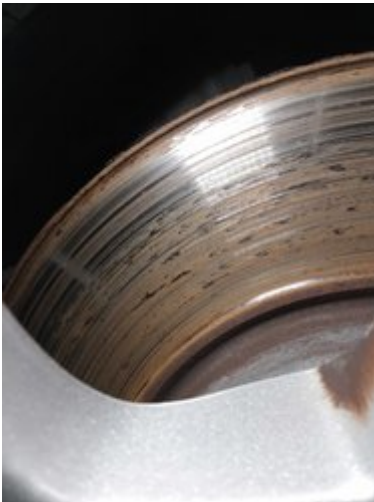
✓ **3. PIDURID:** Esimesed Pidurikettad Mõlemad

- ✓ 1. Jahutussüsteemi Täitmine
- ✓ 2. Laadida Akut
- ✓ 3. Esimesed Pidurikettad (Mõlemad)

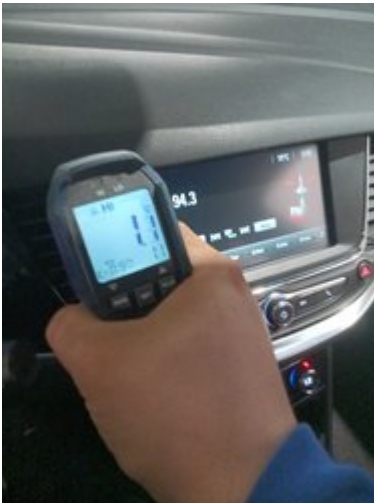
✓ 2. Kliimaseadme Mõõtmine
