# Diagnostikaaruanne

## 2014 SKODA OCTAVIA Ambition Businesslir

Longo poolt läbi viidud põhjaliku diagnostika käigus, 7 puudust olid tuvastatud sõidukis.

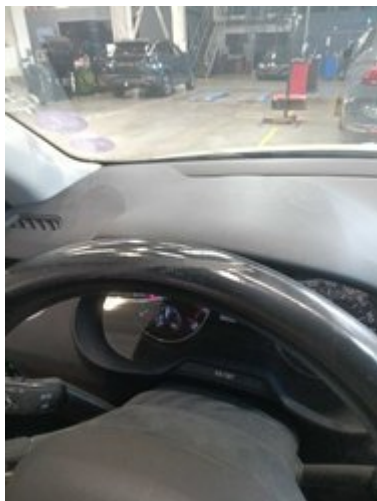
### ✓ 1. Esiosa: Rool - Seisukord

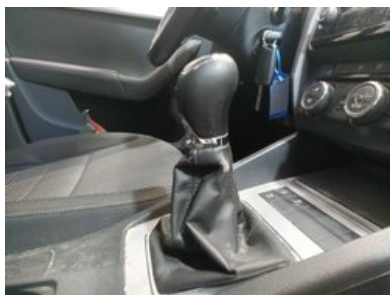
### ✓ 2. Salong: Käigukang Katik ja Käigukang Nupp - Seisukord

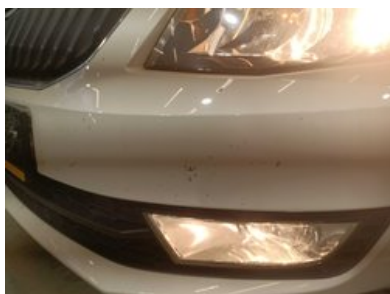
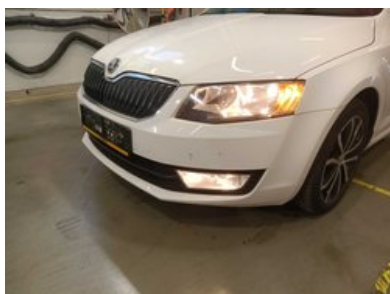
### ✓ 1. Esiosa: Esistange - Seisukord ja Joondus

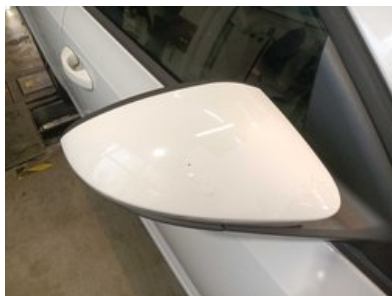
- ✓ **2. Külg:** Välispeeglid - Peeglite Terviklikkus ja Kinnitamine Auto Külge

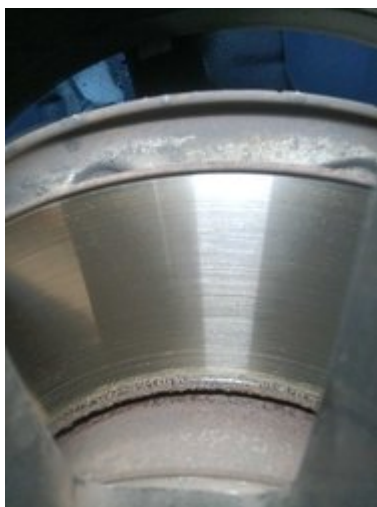
- ✓ **1. PIDURID:** Esimesed Pidurikettad Mõlemad
