# Diagnostikaaruanne

## 2021 MITSUBISHI OUTLANDER Pure

Kontrollitud Longo Shared Service sertifitseeritud diagnostika meeskonna poolt: Mindaugas G., Arnas S.

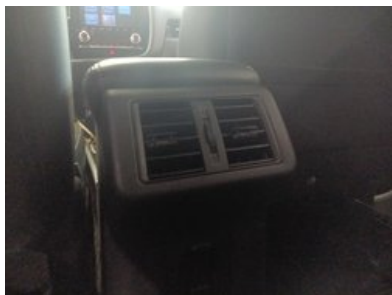
### ✓ 1. Salong: Katted ja liistud - Seisukord

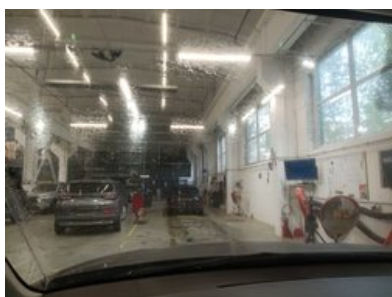
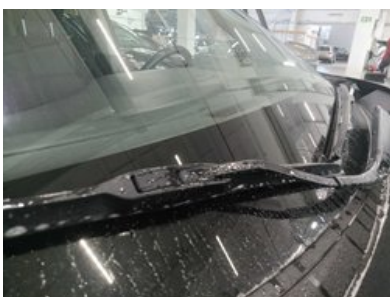
### ✓ 2. Esiosa: Klaasipuhasti Kumm ja Käepide (Ees ja Taga) - Seisukord

- ✓ 1. Mootoriõli ja Filtri Vahetus
- ✓ 2. Vahetada Rehve
- ✓ 3. Stabilisaatori Puksid - Kõik
- ✓ 4. Vaheta Esiklaasi Kojamees (Mehaaniline)

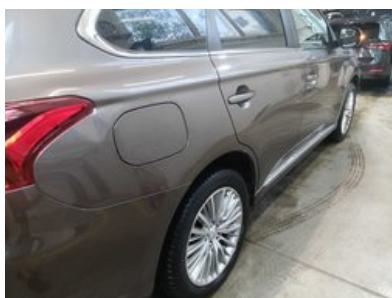
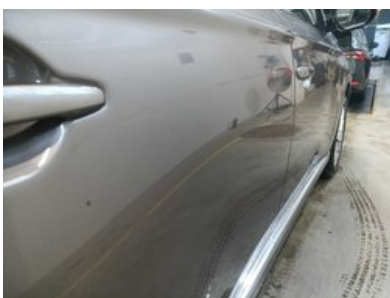
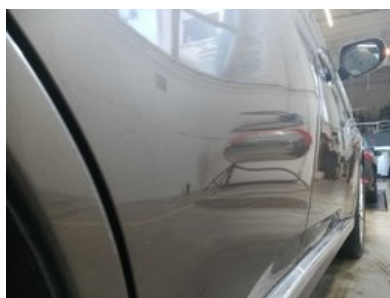
### ✓ 1. Muu: Täiendavad Poleerimistööd

- ✓ 1. Kere pesemine
- ✓ 2. Salongi süvapuhasus ainult hüpoallergeensete puhastusvahendidega
- ✓ 3. Kere poleerimine pärast puhastamist

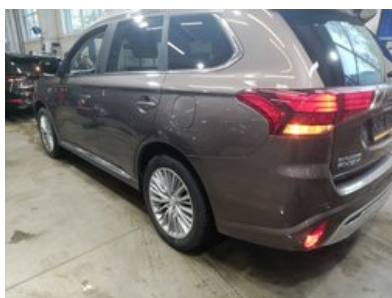
### ✓ 2. Muu: Täiendavad Poleerimistööd

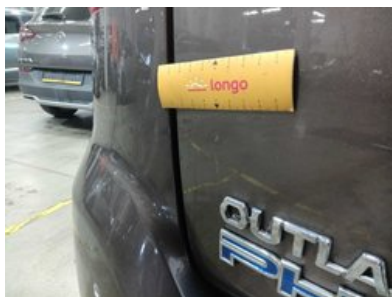
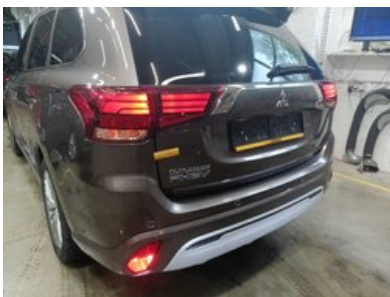
✓ **3. Tagaosa:** Pagasiluuk - Nähtavad kahjustused

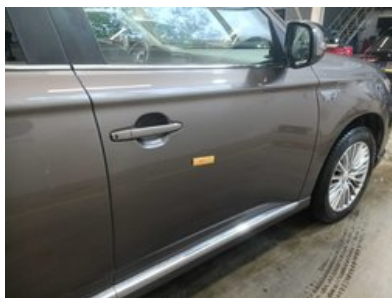
✓ **4. Külg:** Vasak ja Parema Kül - Nähtavad Kahjustused ja Kriimustused

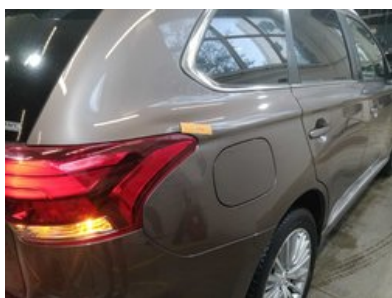
✓ **5. Külg:** Vasak ja Parema Kül - Nähtavad Kahjustused ja Kriimustused

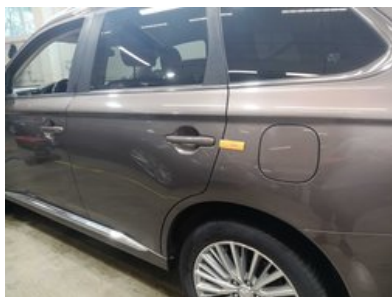
✓ **6. Külg:** Vasak ja Parema Kül - Nähtavad Kahjustused ja Kriimustused

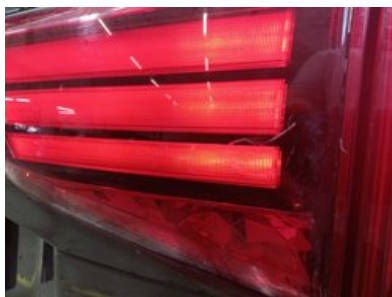
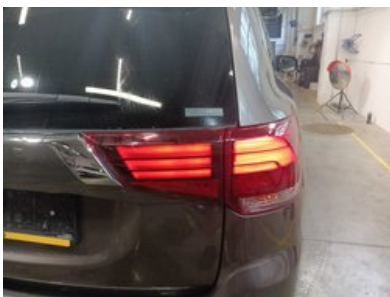
- ✓ **7. Tuled:** Tagatuled (Pidurituled, udutuled, suunatud) - Toimimine, kahjustused ja värv

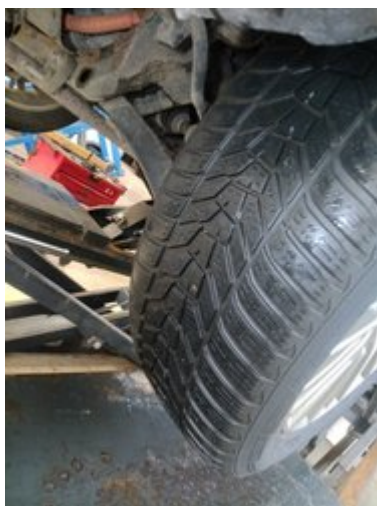
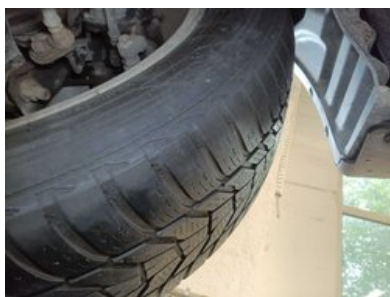
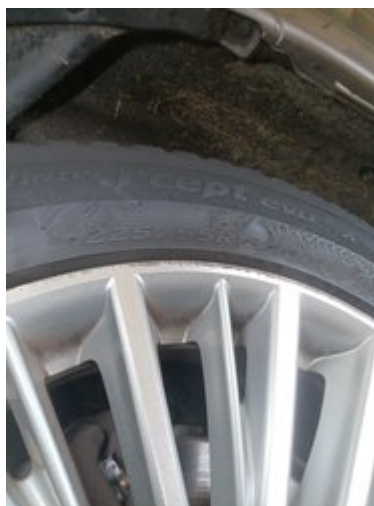
- ✓ **2. MUU:** Vahetada Rehve

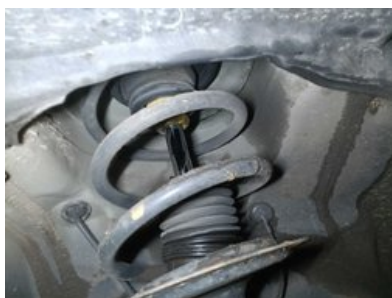
- ✓ **3. VEDRUSTUS:** Amortisaatori posti komplekt (mõlemad)

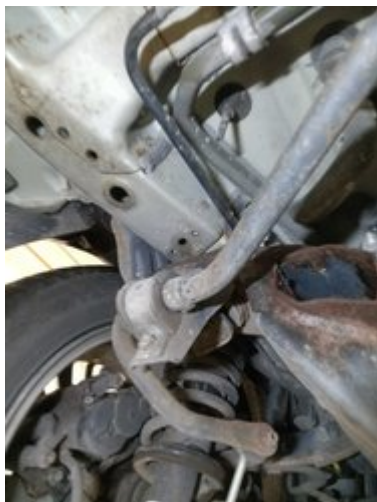
✔ **4. VEDRUSTUS:** Stabilisaatori Puksid, Kõik
