# Diagnostikaaruanne

## 2021 OPEL GRANDLAND X Innovation

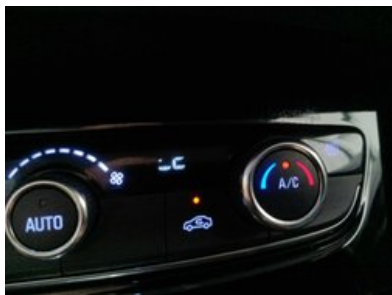
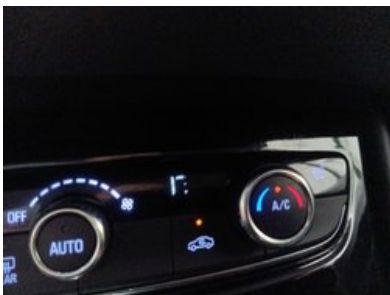
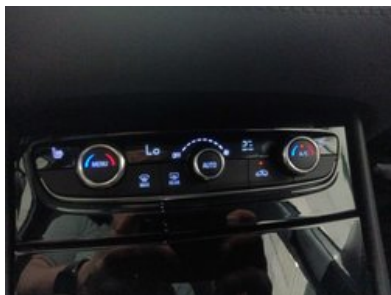
### ✓ 1. Toiming: Küttesüsteem - Toimimine

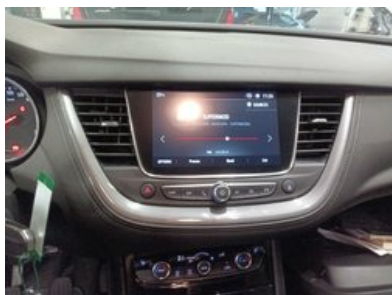
### ✓ 2. Toiming: Kliimaseade - Toimimine

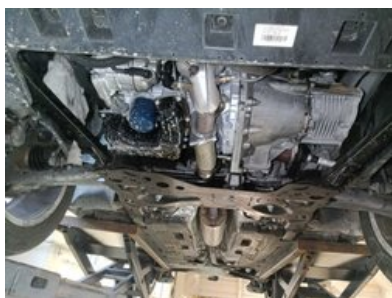
### ✓ 2. MOOTOR: Mootori Alumine Kate

- ✓ 1. Süsteemi Tühjendamine/Täitmine
- ✓ 2. Mootoriõli ja Filtri Vahetus
- ✓ 3. Mootori Alumine Kate
