### Auto andmed

| VIN-kood: YV1XZL4VDM2565039 | Kütusekulu: 6.50 l/100km |

# Ettevalmistus- ja remondiaruanne

## 2021 VOLVO XC40 Business Pro

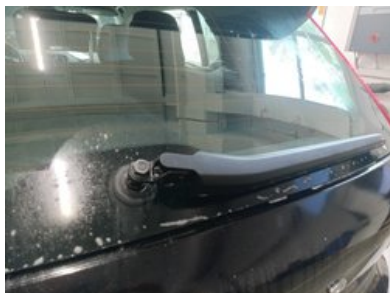
- ✓ **1. Esiosa:** Klaasipuhasti Kumm ja Käepide (Ees ja Taga) - Seisukord

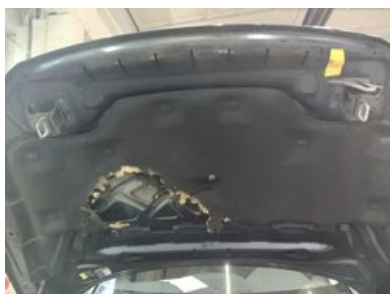
- ✓ **1. Esiosa:** Kapoti Heliisolatsioon - Seisukord

- ✓ 1. Vaheta Mootorikapoti Heliisolatsioon
- ✓ 2. Mootoriõli ja Filtri Vahetus
- ✓ 3. Vaheta Tagaklaasi Kuhjari Varrekaane

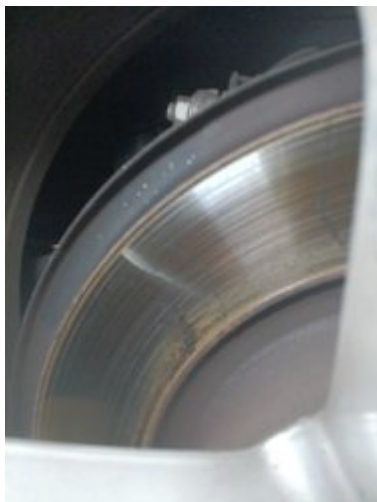
## ✓ 2. PIDURID: Tagumine Piduri Ketas (Mõlemad)
