# Diagnostikaaruanne

## 2020 NISSAN X-TRAIL N-Connecta

### Tuvastatud puuduste kokkuvõte

Longo poolt läbi viidud põhjaliku diagnostika käigus, 3 puudust olid tuvastatud sõidukis.

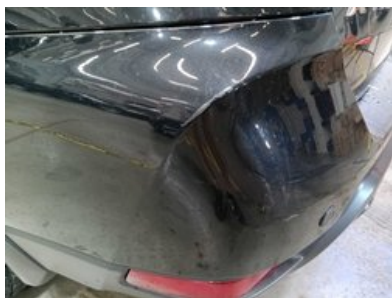
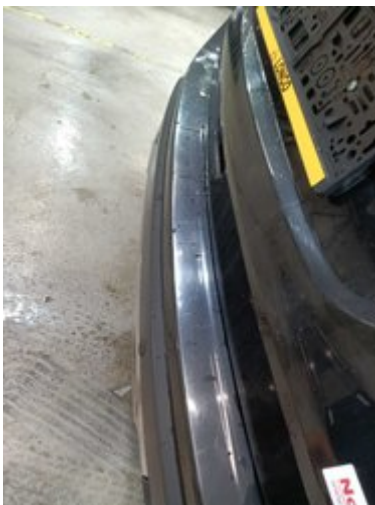
- ✓ **1. Tagaosa:** Tagumine stange - Seisukord ja joondus

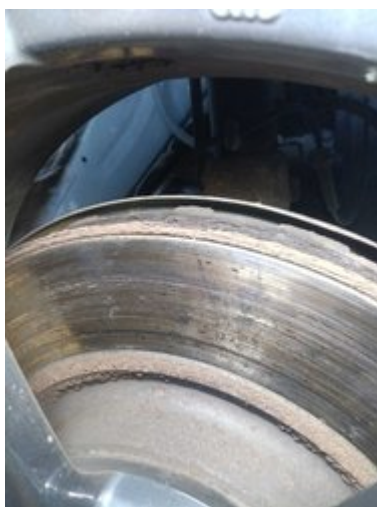
- ✓ **1. PIDURID:** Esimesed Pidurikettad Mõlemad

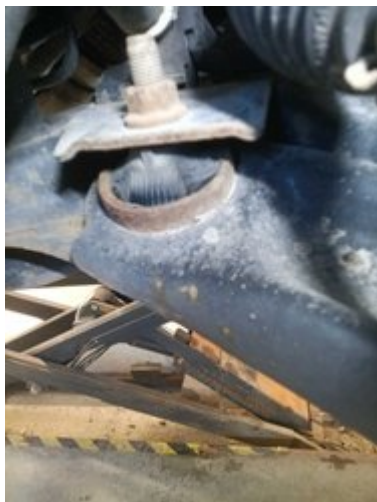
## ✓ 2. VEDRUSTUS: Vedrustuse Alumise Õla Puksid Mõlemad
