# Diagnostikaaruanne

## 2015 BMW 750 High Executive

Sõiduk on kontrollitud vastavalt Longo 150-punktilisele kontrollnimekirjale, mis hõlmab kere välispinda, salongi ning tehnilist seisukorda. Läbiviidud kontrolli ja hindamise ajal kättesaadava teabe põhjal ei tuvastatud viiteid sõiduki osalemisele rasketes liiklusõnnetustes. Hooldusajaloo ja kohustuslike tehnoulevaatuste teave põhineb kättesaadaval dokumentatsioonil ning ekspordiriigi andmetel. Palume arvestada, et sõidukil võib esineda loomulikku kulumist, mis on aksepteeritav ning mida ei pruugita eraldi parandada.

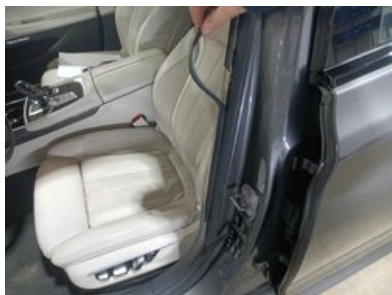
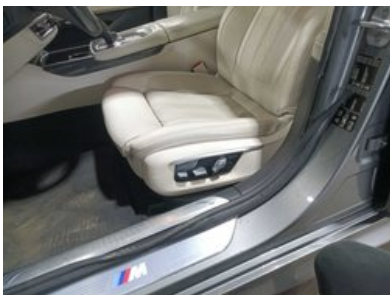
### ✓ 1. Uksed: Uste Kummitihendid

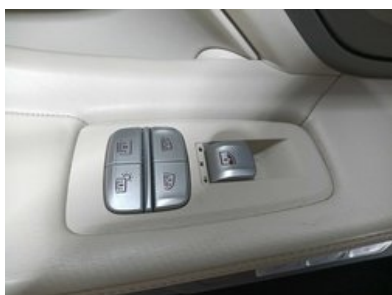
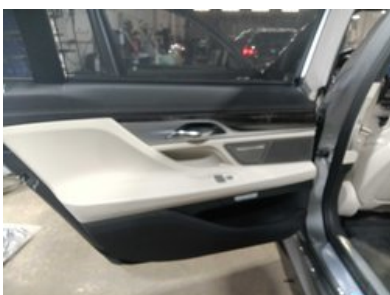
### ✓ 2. Uksed: Katted ja liistud - Seisukord

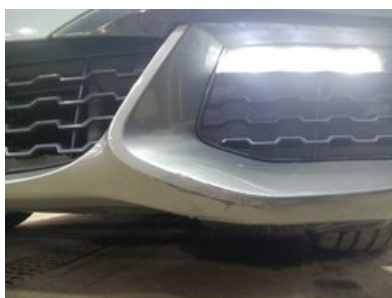
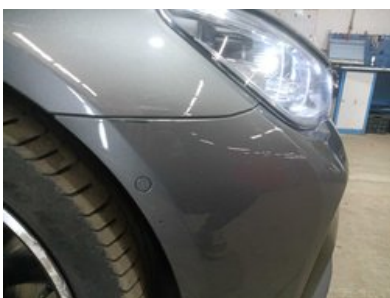
### ✓ 1. Esiosa: Esistange - Seisukord ja Joondus

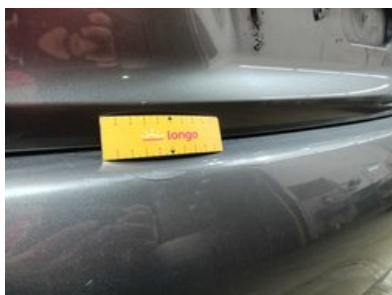
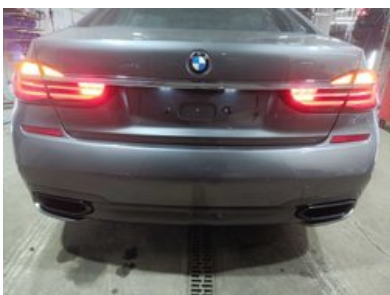
### ✓ 2. Tagaosa: Tagumine stange - Seisukord ja joondus

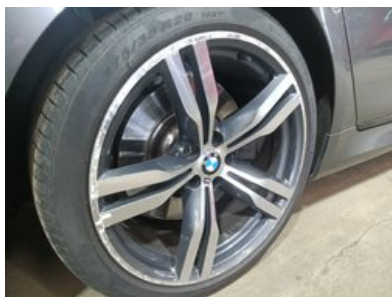
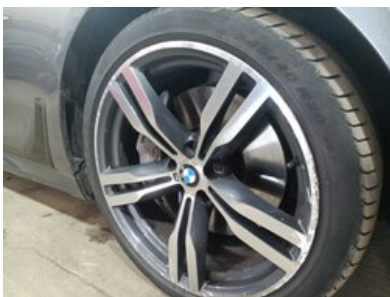
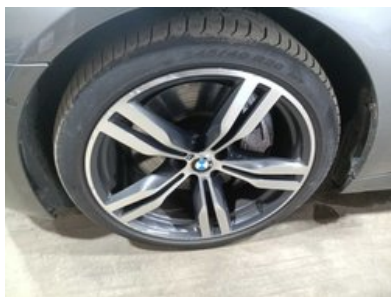
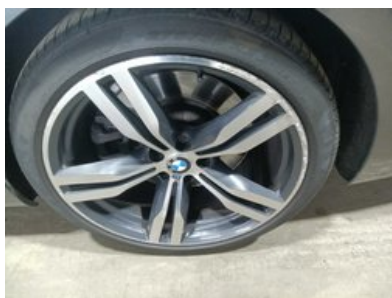
✓ **3. Külg:** Veljed - Seisukord

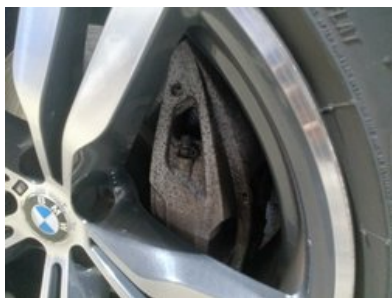
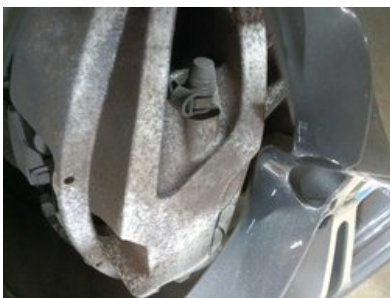
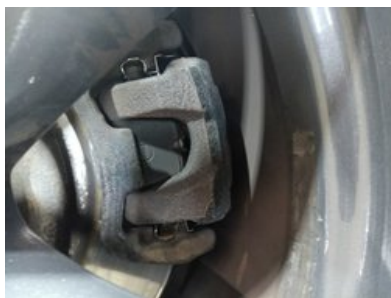
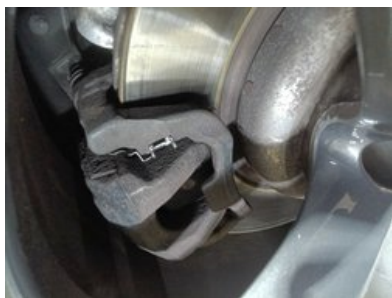
✓ **4. Külg:** Veljed - Seisukord

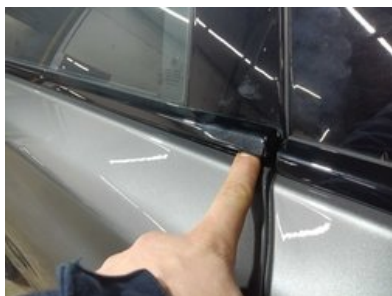
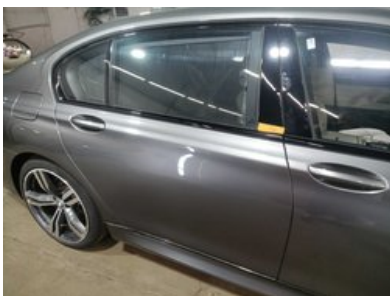
✓ **5. Külg:** Vasak ja Parem Külg - Nähtavad Kahjustused ja Kriimustused

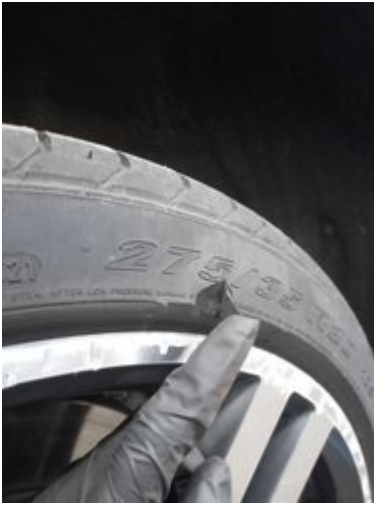
- ✓ **1. MUU:** Laadida Akut
- ✓ **2. MUU:** Mootoriõli ja Filtri Vahetus
- ✓ **3. MUU:** Vahetada Rehve

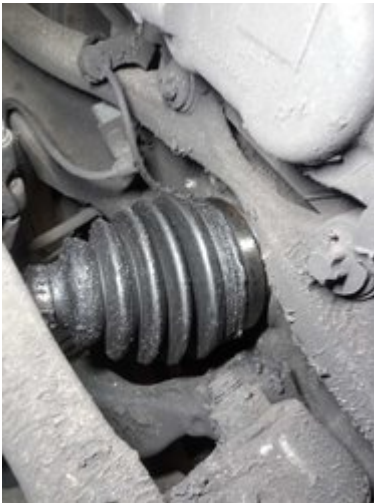
- 
- ✓ **4. LÕPPHAMMASTIK, VÖLL JA TELJED:** Veovõlli Liigese Tolmukate - Välimine Parem

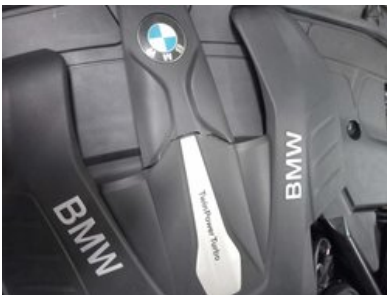
- 
- ✓ **5. MOOTOR:** Mootori Ülemine Kate Katki
