# Diagnostikaaruanne

## 2017 PEUGEOT 308 Premium

### Tuvastatud puuduste kokkuvõte

Longo poolt läbi viidud põhjaliku diagnostika käigus, 19 puudust olid tuvastatud sõidukis.

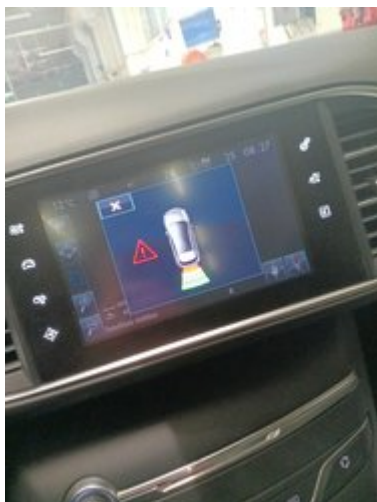
✓ **5. Salong:** Tarvikud - Toimimine ja Seisukord

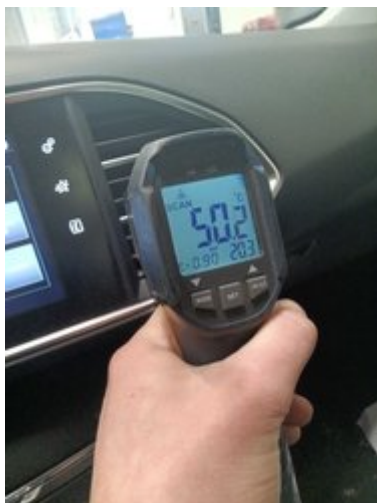
✓ **6. Salong:** Tarvikud - Toimimine ja Seisukord

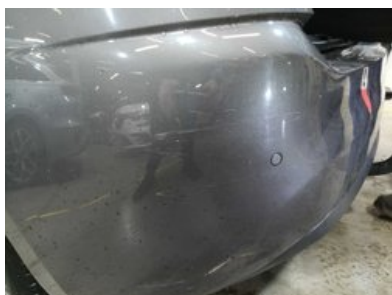
✓ **1. Tagaosa:** Tagumine stange - Seisukord ja joondus

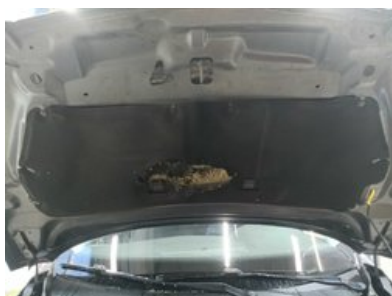
✓ **2. Esiosa:** Kapoti Heliisolatsioon - Seisukord

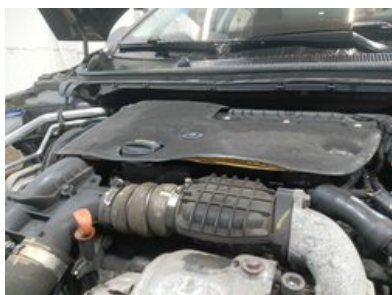
✓ **3. Esiosa:** Mootorikatte Terviklikkus

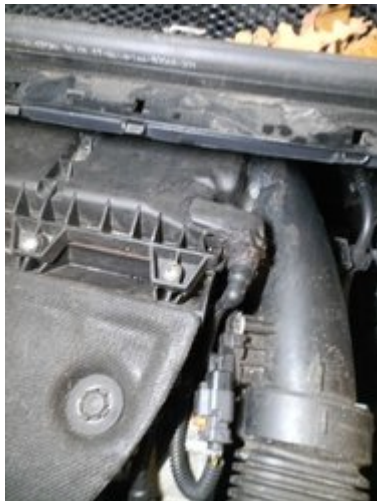
✓ **6. MOOTORI JUHTIMINE - KÜTUS:** Õhufiltri Komplekt

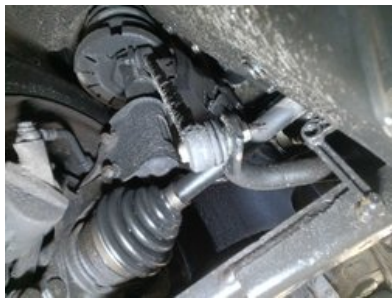
✓ **7. VEDRUSTUS:** Stabilisaatori Välimine Varras, Mõlemad Pooled
