# Diagnostikaaruanne

## 2017 SKODA SUPERB Style

### Diagnostika üksikasjad

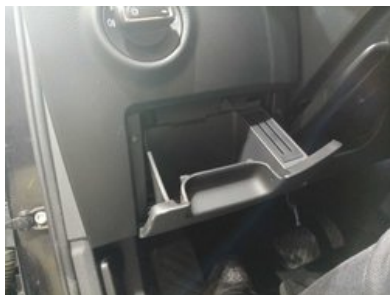
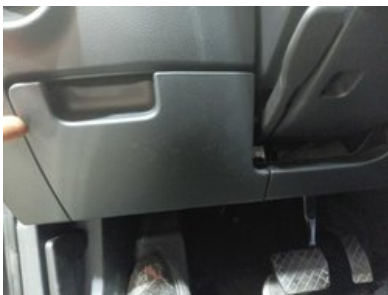
### ✓ 1. Esiosa: Katted ja liistud - Seisukord

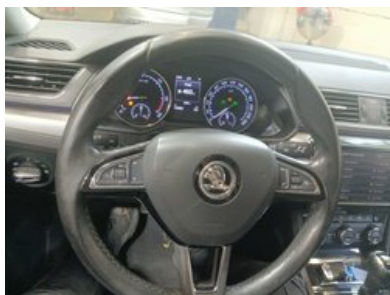
### ✓ 2. Esiosa: Rool - Seisukord

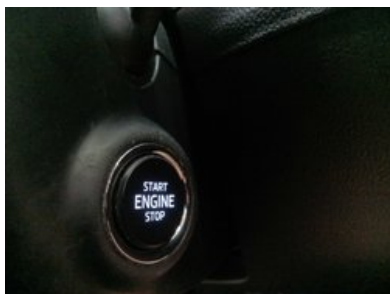
### ✓ 3. Esiosa: Rool - Juhtseadmete/Nuppude Töö

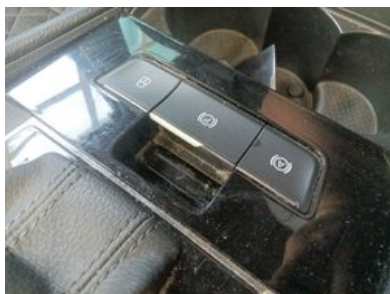
### ✓ 4. Salong: Katted ja liistud - Seisukord

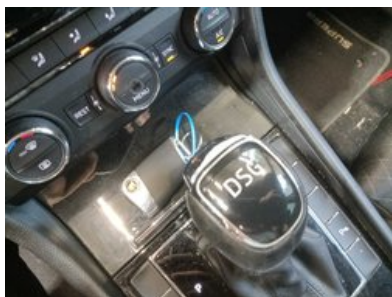
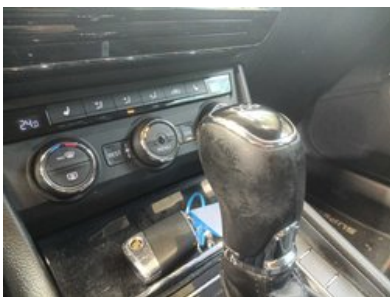
✓ **5. Salong:** Käigukang Katik ja Käigukang Nupp - Seisukord

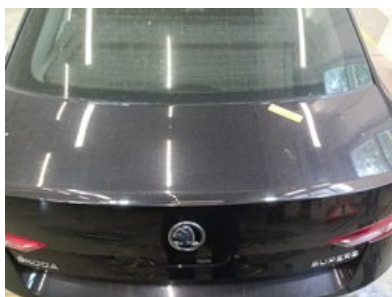
✓ **1. Tagaosa:** Pagasiluuk - Nähtavad kahjustused

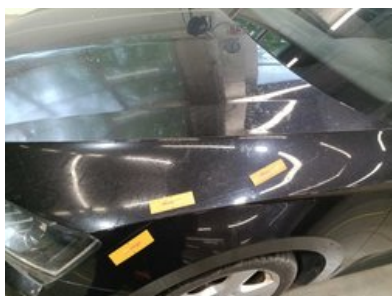
✓ **2. Esiosa:** Kapott - Nähtavad Kahjustused

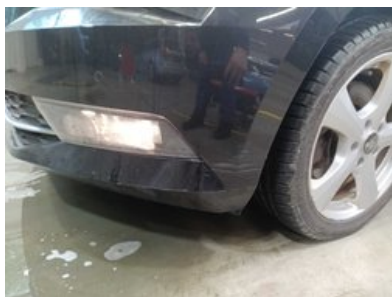
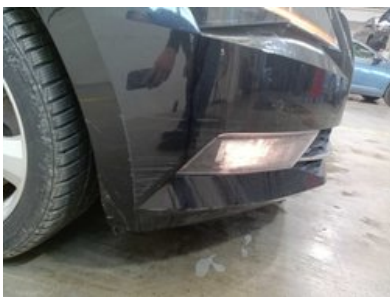
✓ **3. Esiosa:** Esistange - Seisukord ja Joondus

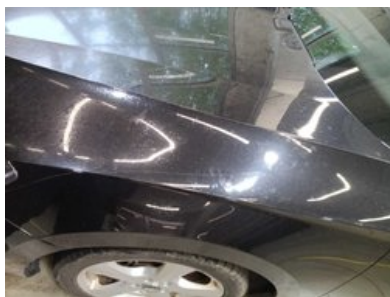
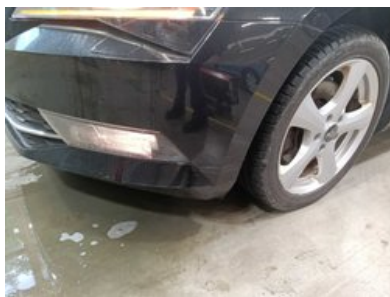
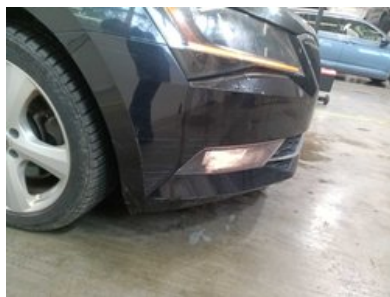
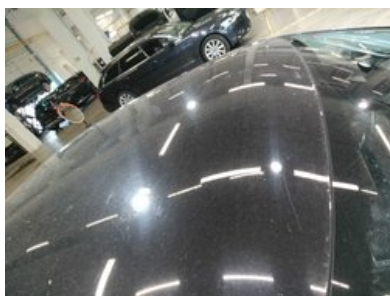
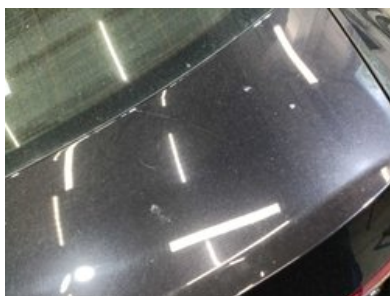
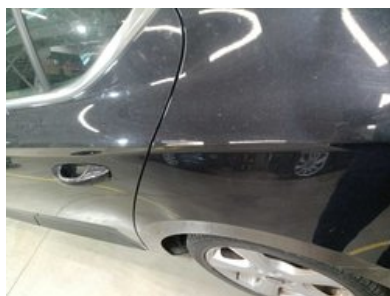
✓ **4. Muu:** Täiendavad Poleerimistööd

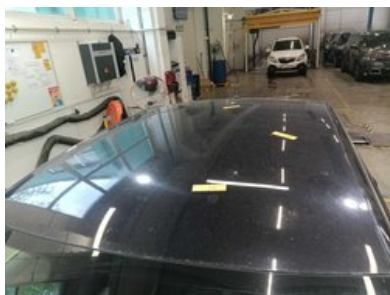
✓ **5. Muu:** Katus - Nähtavad kahjustused (nt rahekahjustused)

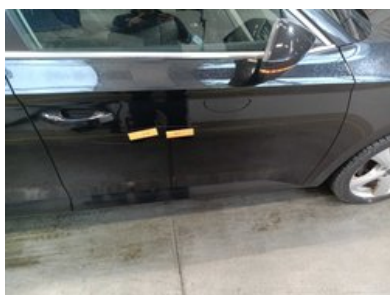
✓ **6. Külg:** Vasak ja Parem Külg - Nähtavad Kahjustused ja Kriimustused

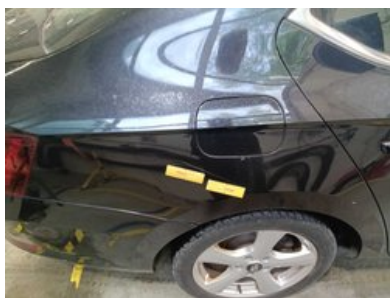
✓ **7. Külg:** Vasak ja Parem Külg - Nähtavad Kahjustused ja Kriimustused

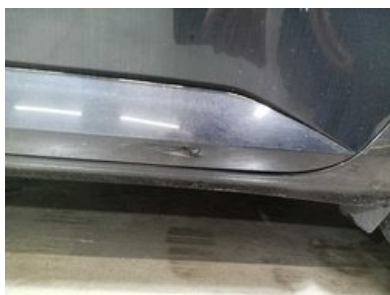
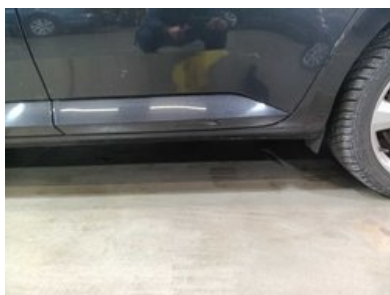
✓ **8. Külg:** Vasak ja Parem Külg - Nähtavad Kahjustused ja Kriimustused

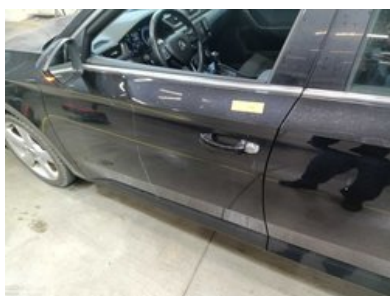
✓ **9. Külg:** Vasak ja Parem Külg - Nähtavad Kahjustused ja Kriimustused

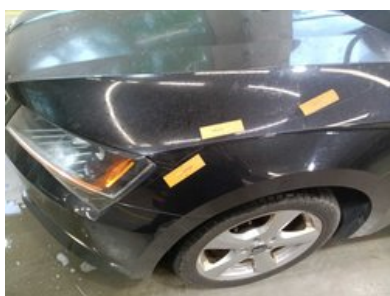
✓ **10. Külg:** Vasak ja Parem Külg - Nähtavad Kahjustused ja Kriimustused

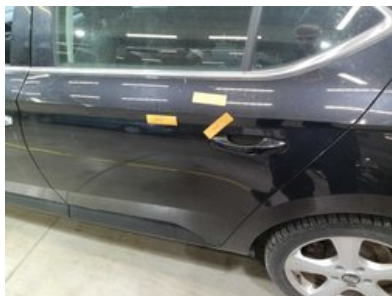
✓ **11. Külg:** Vasak ja Parem Külg - Nähtavad Kahjustused ja Kriimustused

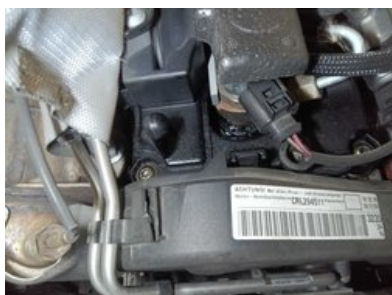
✓ **1. MOOTOR:** Kammelvälli Klapikate ja Tihend

- ✓ 1. Vahetada Rehve
- ✓ 2. Sisselaskeloa/Klapikaas ja Tihend
- ✓ 3. Mootoriõli ja Filtri Vahetus
- ✓ 4. Aku

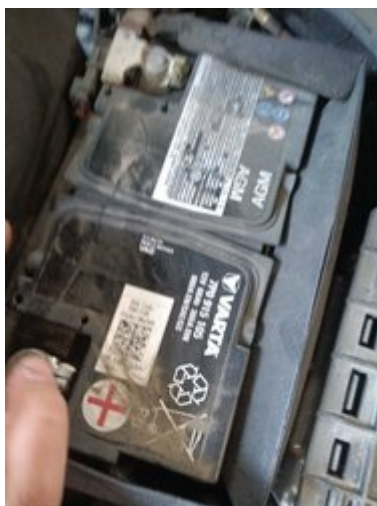
✓ **2. ÜLDINE ELEKTER:** Aku

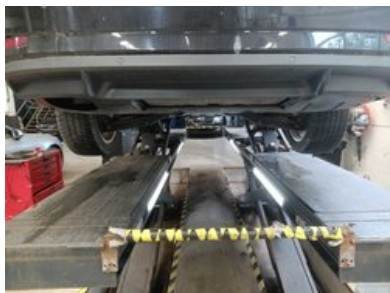
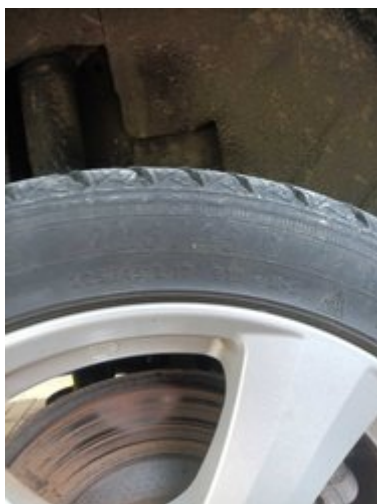
✓ **4. MUU:** Vahetada Rehve

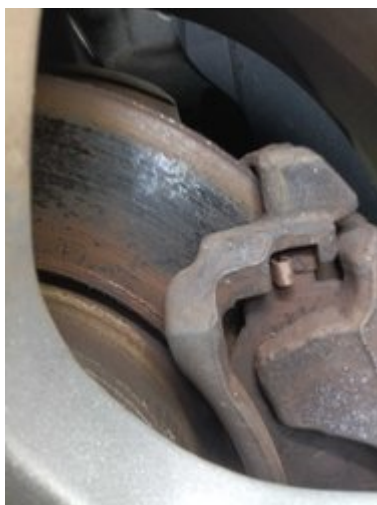
✓ **5. PIDURID:** Esimesed Pidurikettad Mõlemad koos Klotside

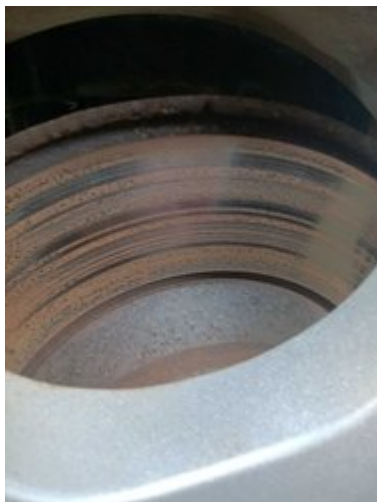
✓ **6. PIDURID:** Tagumine Piduri Ketas (Mõlemad)
