# Diagnostikaaruanne

## 2019 OPEL ASTRA Business+

Longo poolt läbi viidud põhjaliku diagnostika käigus, 7 puudust olid tuvastatud sõidukis.

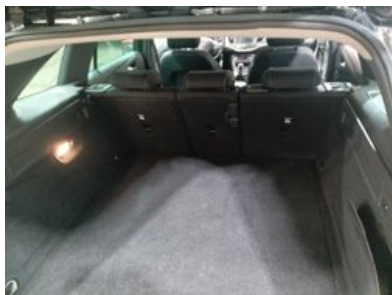
- ✓ **1. Salong:** Pagasiruumi kate - Toimimine ja seisukord

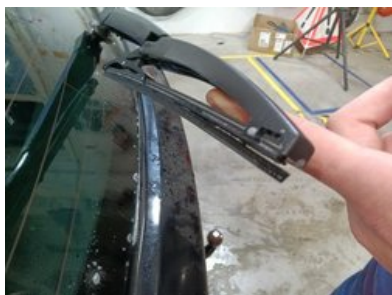
- ✓ **2. Esiosa:** Klaasipuhasti Kumm ja Käepide (Ees ja Taga) - Seisukord

- ✓ 1. Vaheta Tagaklaasi Kuhjar (Mehaaniline)
- ✓ 2. Mootoriõli ja Filtri Vahetus

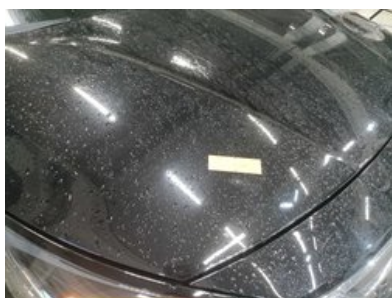
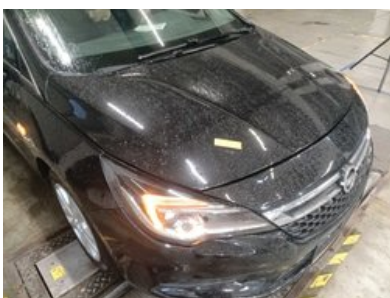
- ✓ **1. Esiosa:** Kapott - Nähtavad Kahjustused
