# Diagnostikaaruanne

## 2018 VOLVO V40 Business Sport

### Diagnostika üksikasjad

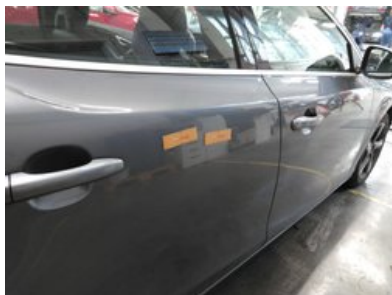
- ✓ **1. Külg:** Vasak ja Parem Külg - Nähtavad Kahjustused ja Kriimustused

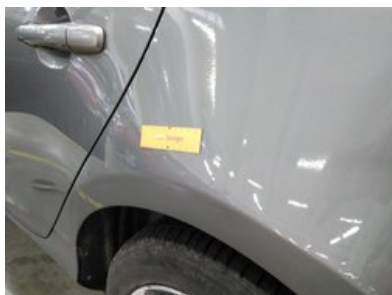
- 
- ✓ **2. Külg:** Vasak ja Parem Külg - Nähtavad Kahjustused ja Kriimustused

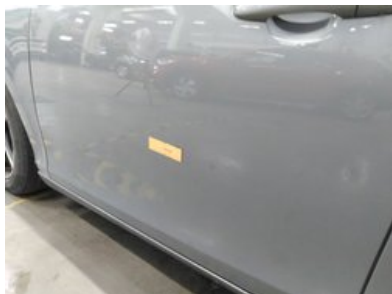
- 
- ✓ **3. Külg:** Vasak ja Parem Külg - Nähtavad Kahjustused ja Kriimustused

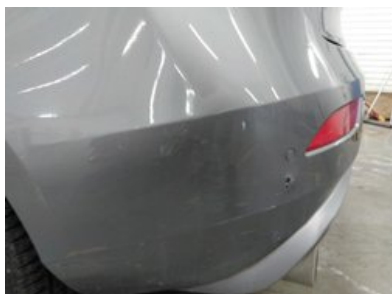
- 
- ✓ **4. Tagaosa:** Tagumine stange - Seisukord ja joondus

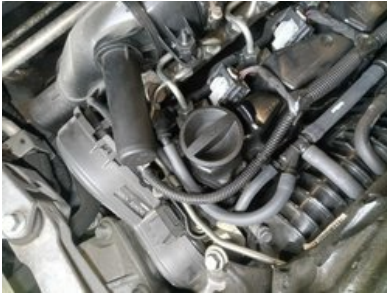
✓ **2. MOOTOR:** Kammelvälli Klapikate ja Tihend

- ✓ 1. Sisselaskeloa/Klapikaas ja Tihend
- ✓ 2. Liigespolt - Alumine
- ✓ 3. Mootooriõli ja Filtri Vahetus

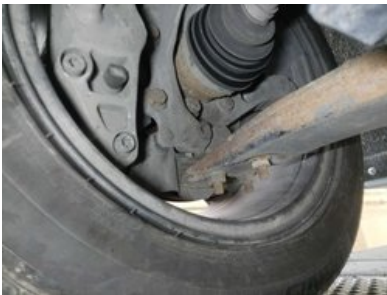
✓ **3. VEDRUSTUS:** Kuuliiges Alumine
