Diagnostikaaruanne

2020 MITSUBISHI OUTLANDER Intense S

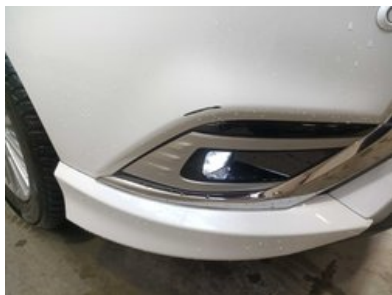
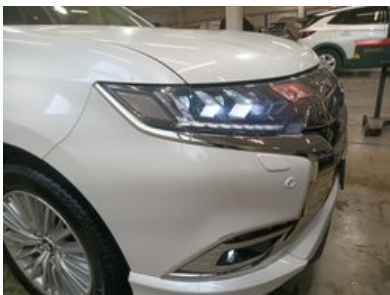
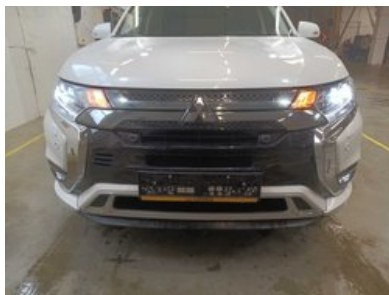
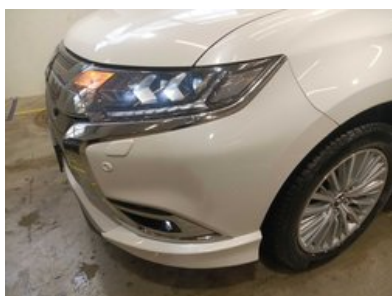
✓ 1. Esiosa: Esistange - Seisukord ja Joondus

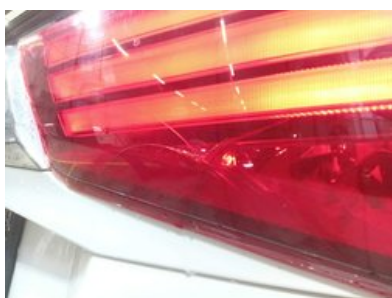
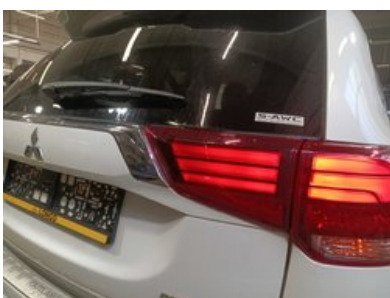
✓ 2. Tuled: Tagatuled (Pidurituled, udutuled, suunatud) - Toimimine, kahjustused ja värv

- ✓ 1. Vaheta Tagumised Tuled
