# Diagnostikaaruanne

## 2017 PEUGEOT 3008 GT Line

### Tuvastatud puuduste kokkuvõte

Longo poolt läbi viidud põhjaliku diagnostika käigus, 12 puudust olid tuvastatud sõidukis.

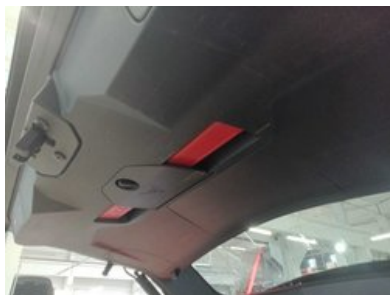
### ✓ 1. Salong: Katted ja liistud - Seisukord

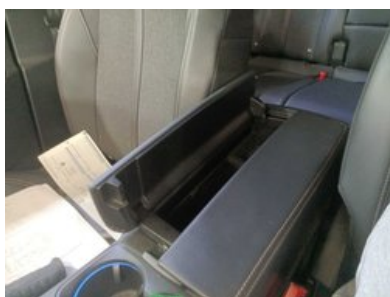
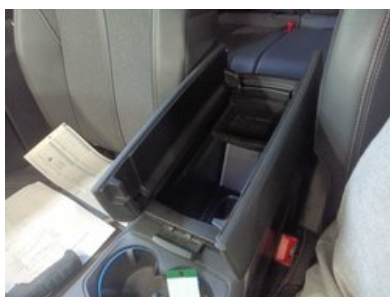
### ✓ 2. Salong: Käetugi - Toimimine ja Seisukord

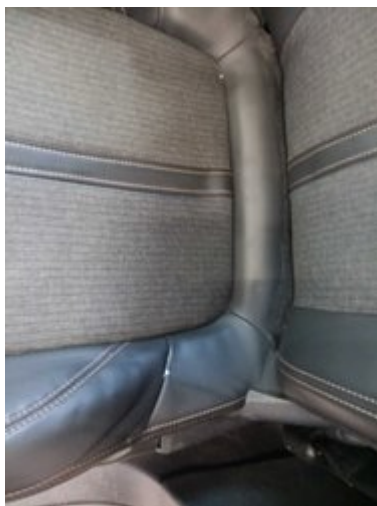
### ✓ 3. Istmed: Kõik Istmed - Seisukord

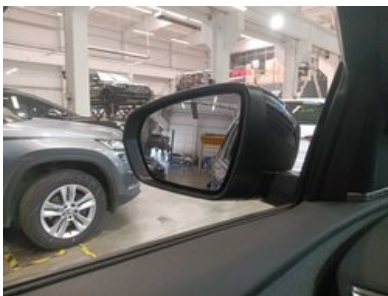
✓ **4. Uksed:** Välised Küljepeeglid - Elektrooniline Juhtimine, Kokkuklappimine ja Reguleerimine

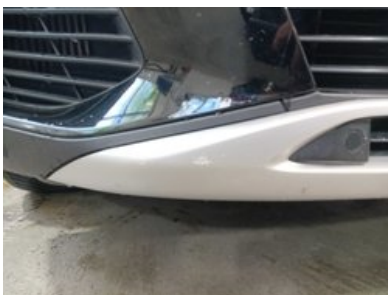
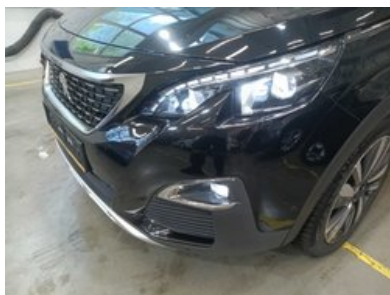
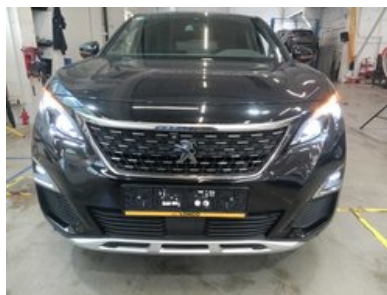
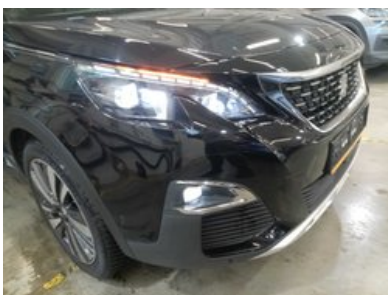
✓ **1. Esiosa:** Esistange - Seisukord ja Joondus

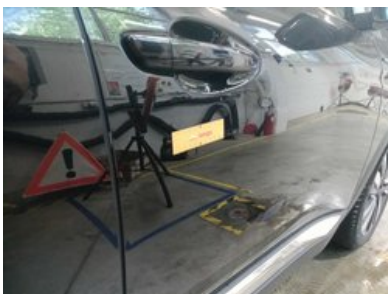
✓ **2. Külg:** Vasak ja Parem Külg - Nähtavad Kahjustused ja Kriimustused

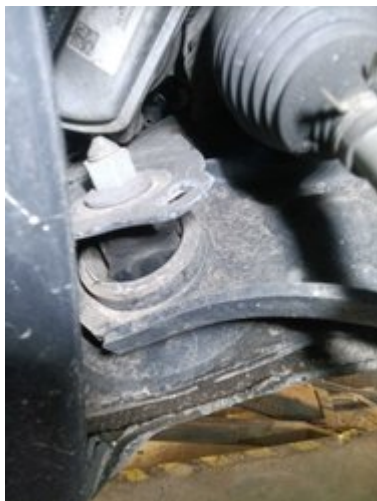
- ✓ **1. VEDRUSTUS:** Vedrustuse Alumise Õla Puksid Mõlemad

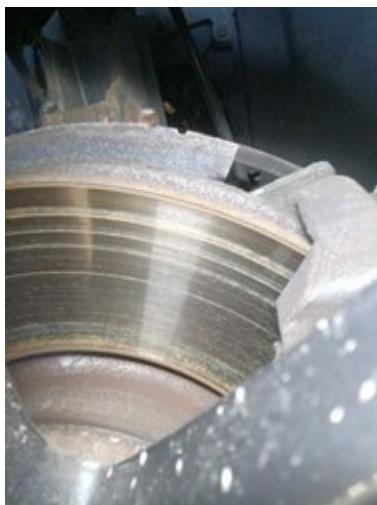
- 
- ✓ **4. PIDURID:** Esimesed Pidurikettad Mõlemad

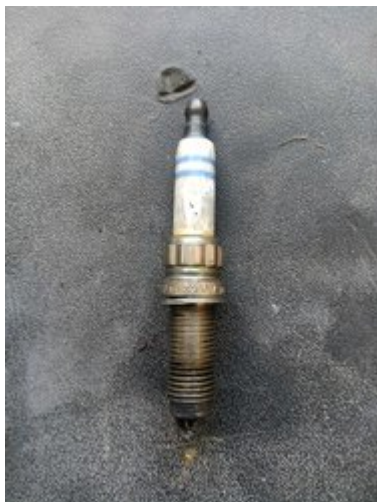
## ✓ 6. MOOTORI JUHTIMINE - KÜTUS: Süüteküünlad

- ✓ 1. Mootoriõli ja Filtri Vahetus
- ✓ 2. Sisselaskeloa Ajamrihm
- ✓ 3. Süüteküünlad
- ✓ 4. Käigukasti Tihend
