# Diagnostikaaruanne

## 2017 KIA SPORTAGE ExecutiveLine

Longo poolt läbi viidud põhjaliku diagnostika käigus, 12 puudust olid tuvastatud sõidukis.

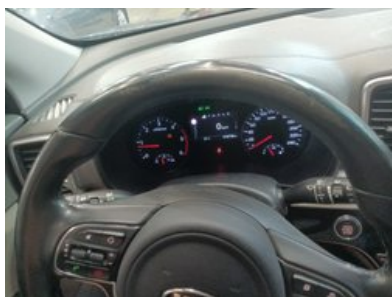
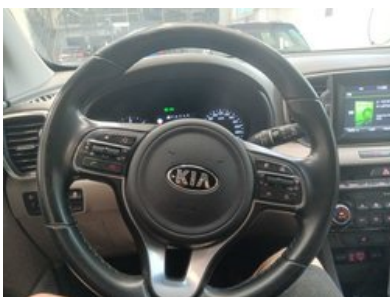
### ✓ 1. Esiosa: Rool - Seisukord

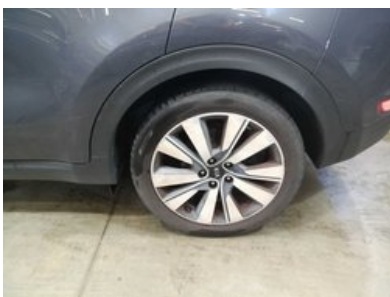
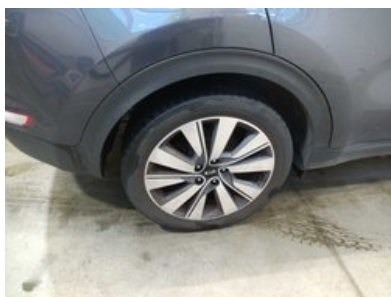
✓ **3. Külg:** Veljed - Seisukord

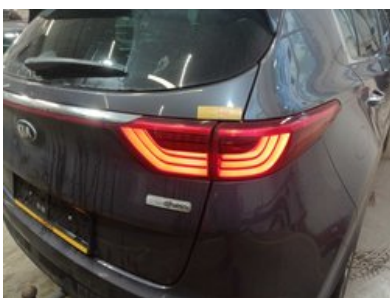
✓ **4. Tuled:** Tagatuled (Pidurituled, udutuled, suunatuled) - Toimimine, kahjustused ja värv

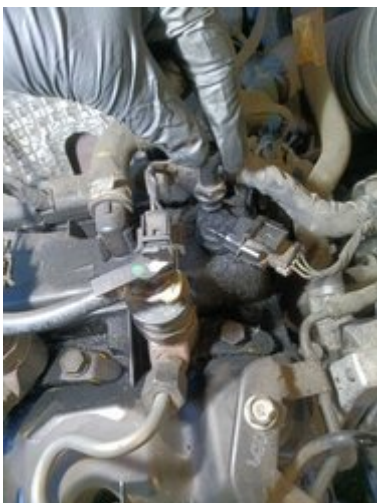
✓ **5. MOOTOR:** Kammelvälli Klapikate ja Tihend

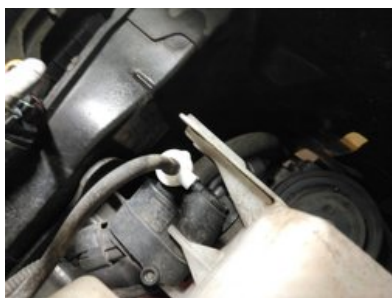
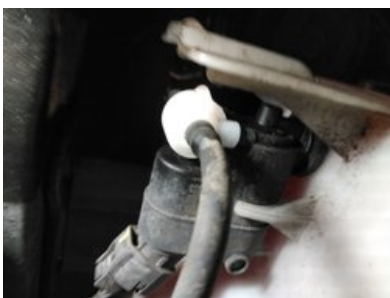
✓ **6. ÜLDINE ELEKTER:** Esimese Klaasipesuri Mootor
