Diagnostikaaruanne

2022 OPEL CORSA Elegance

Tuvastatud puuduste kokkuvõte

Longo poolt läbi viidud põhjaliku diagnostika käigus, 7 puudust olid tuvastatud sõidukis.

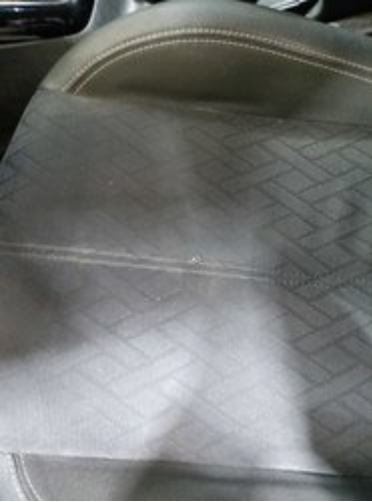
✓ **1. Istmed:** Kõik Istmed - Seisukord

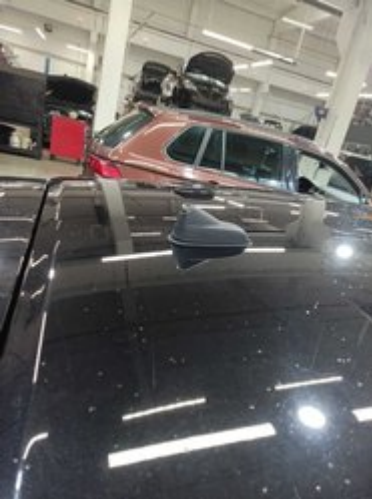
✓ **2. Toiming:** Navigatsiooni- ja raadiosüsteem - Toimimine

- ✓ 1. Mootoriõli ja Filtri Vaetus
- ✓ 2. Laadida Akut
- ✓ 3. Asendada Antenn

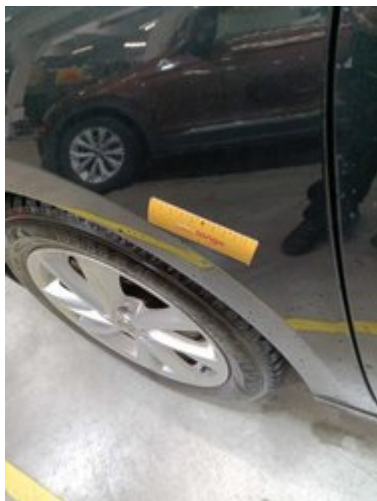
- ✓ **1. Külg:** Vasak ja Parem Külg - Nähtavad Kahjustused ja Kriimustused

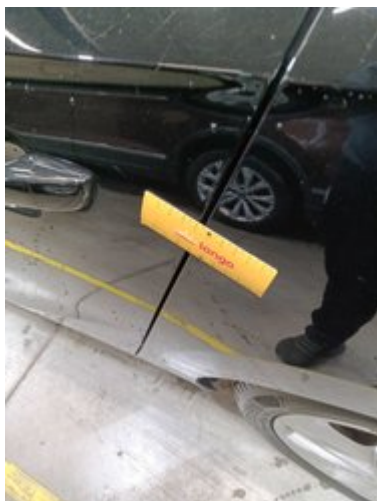
- ✓ **2. Külg:** Vasak ja Parem Külg - Nähtavad Kahjustused ja Kriimustused

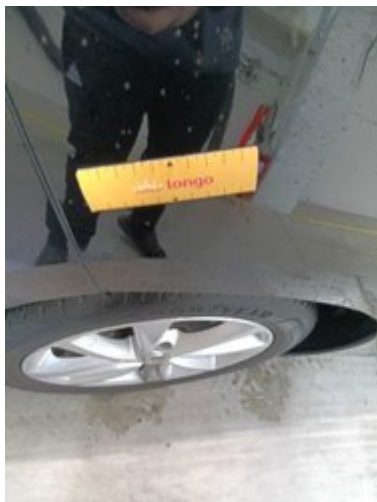
- ✓ **3. Külg:** Vasak ja Parem Külg - Nähtavad Kahjustused ja Kriimustused

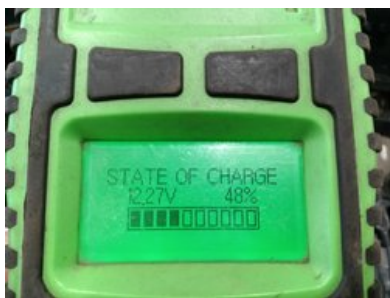
✓ **1. MUU:** Mootoriõli ja Filtri Vahetus

✓ **2. MUU:** Laadida Akut
